文成县新56省道接南田公路工程

# 水土保持设施验收报告

建 设 单 位：文成县新 56 省道接南田公路工程建设指挥部  
技术服务机构：中国电建集团华东勘测设计研究院有限公司

二〇一九年八月

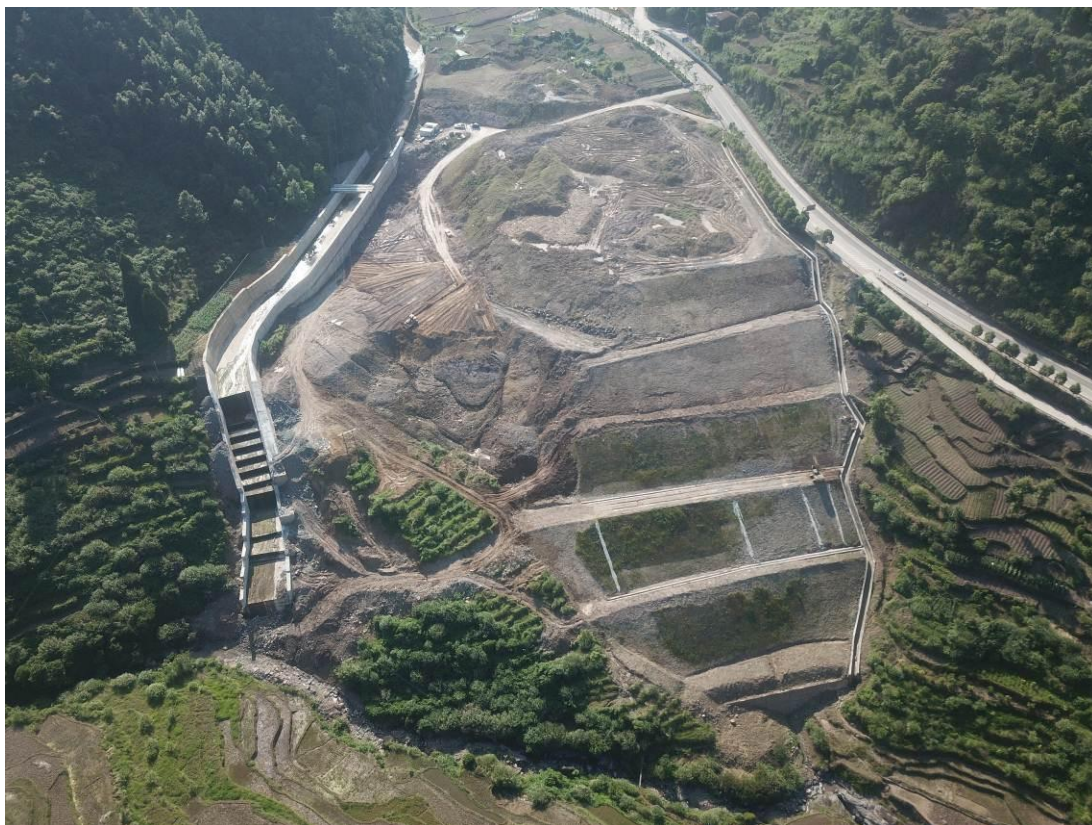
图 1 林坑弃渣场现状

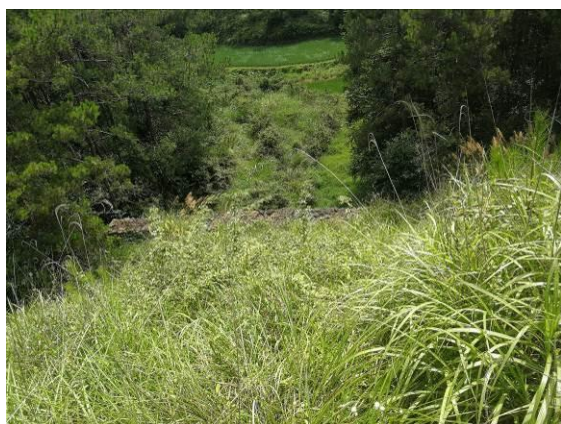
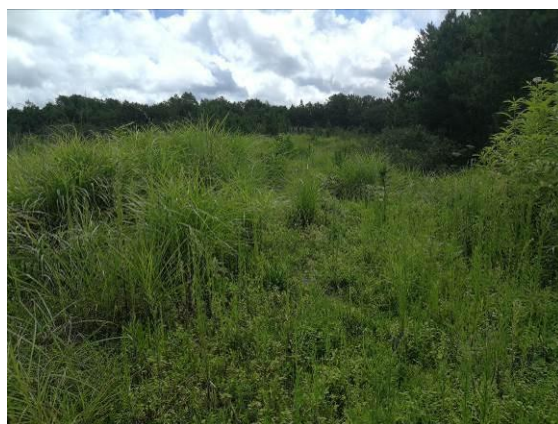
① 张坵坦弃渣场, 位于主线 K21+600 右侧, 属于沟道型弃渣场, 占地面积约 0.60hm<sup>2</sup>, 已堆渣量约 8.97 万 m<sup>3</sup>, 堆渣高度约 17m, 目前已实施迹地恢复。

图 2 张坳坦弃渣场拦挡及迹地恢复

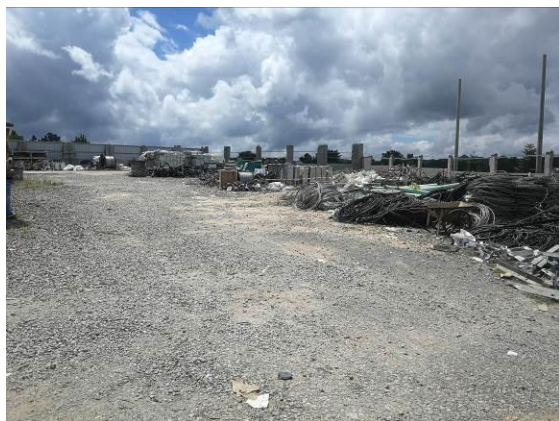
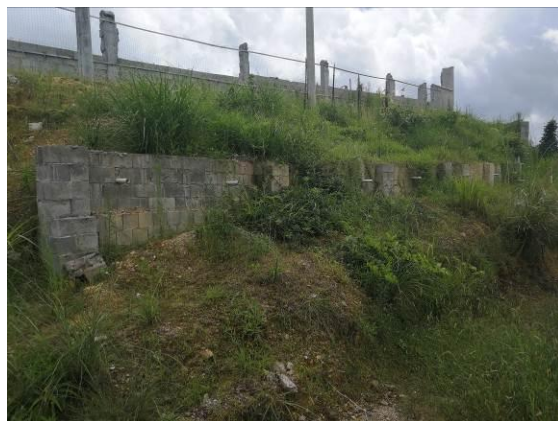
② 马垄底弃渣场, 位于主线 K22+700 右侧, 属于凹地回填型弃渣场, 占地面积约 0.78hm<sup>2</sup>, 已堆渣量约 12.40 万 m<sup>3</sup>, 堆渣高度约 18m, 使用结束后, 该场地已实施场地平整, 临时用地使用到期后, 地方已重新将该场地外租, 目前作为南田百丈漈二延施工场地。

图 3 马垄底弃渣场现状

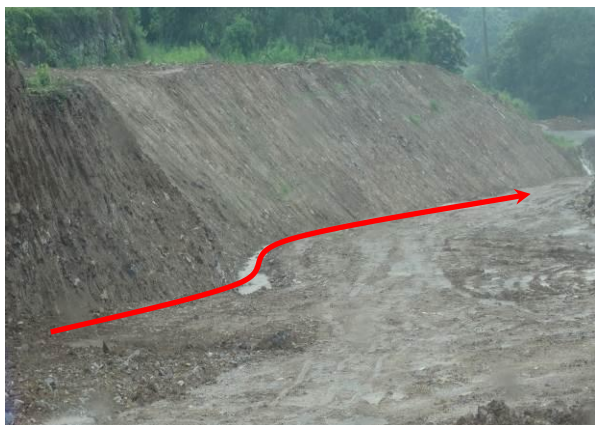
图 3-1 1 标路基开挖临时排水沟

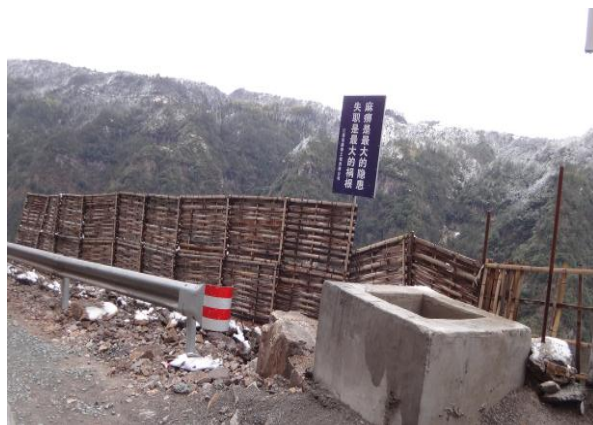
图 3-2 2 标路基施工拦渣栅栏临时拦挡

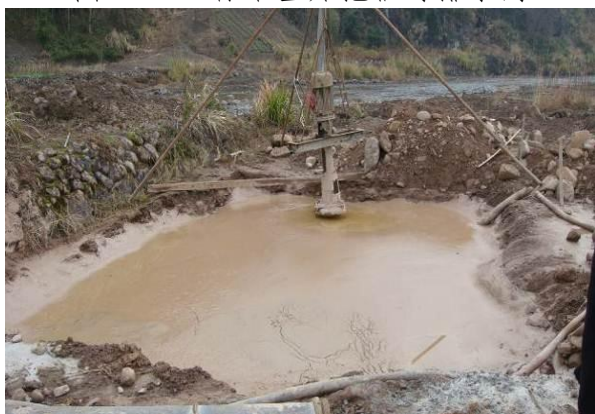
图 3-3 桥梁钻基础施工沉淀池(徐村大桥)

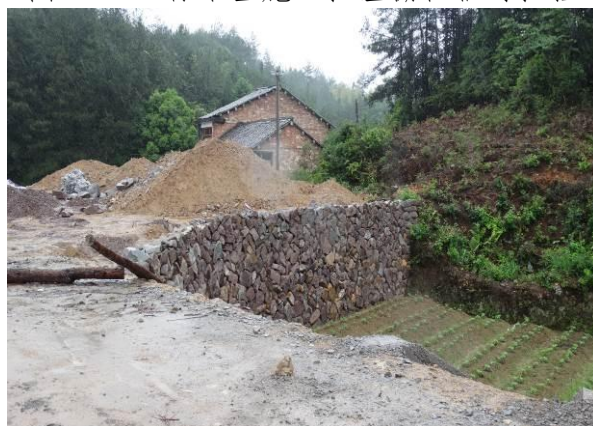
图 3-4 2 标施工场地干砌石挡墙

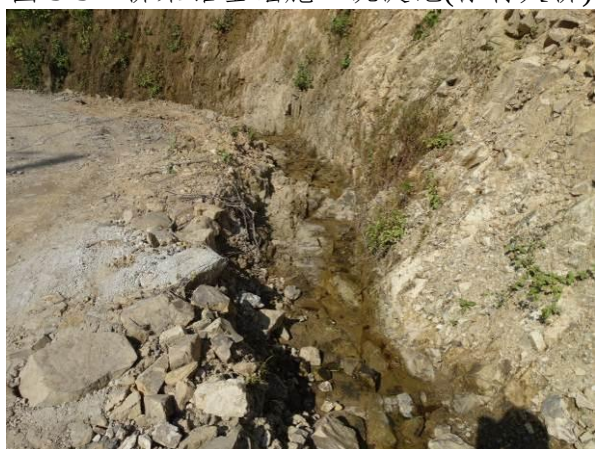
图 3-5 1 标施工便道临时排水沟

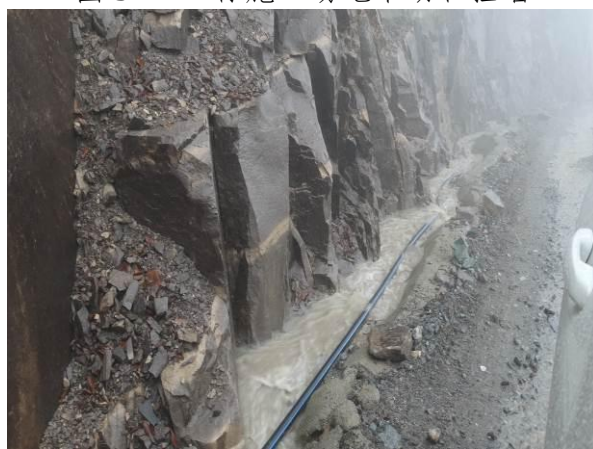
图 3-6 3 标施工便道临时排水沟

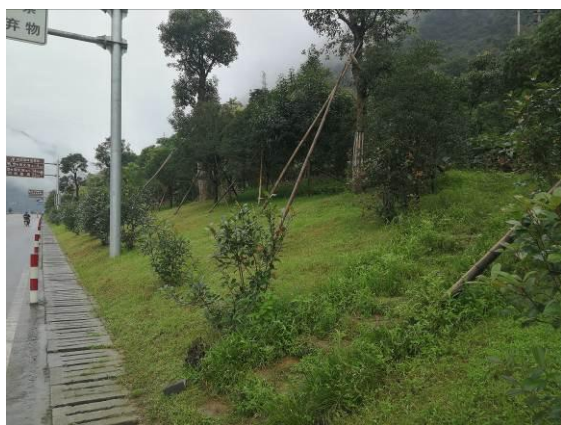
插图 1 路基起点段排水边沟及绿化

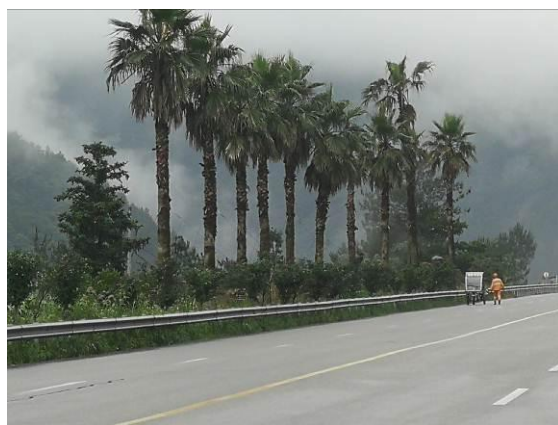
插图 2 路基起点段中分带绿化

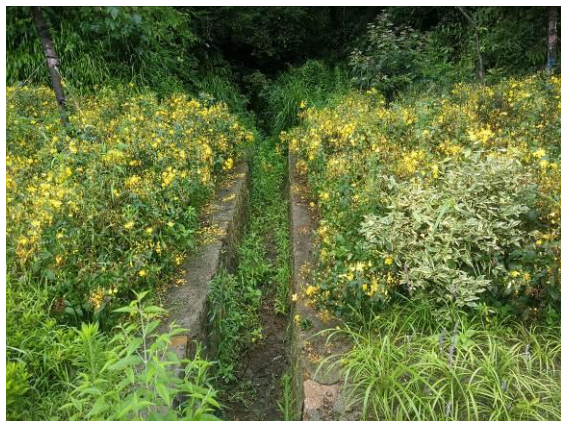
插图 3 K1+500 附近路基截水沟及边坡绿化

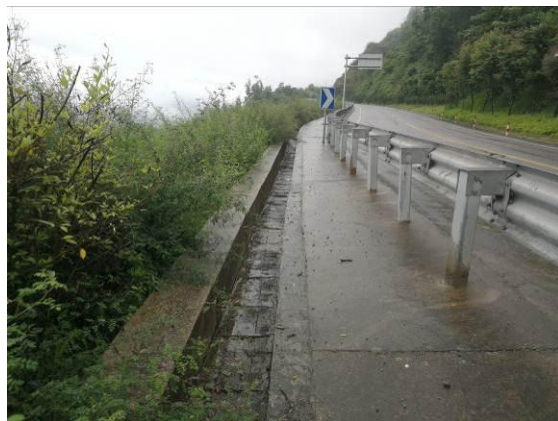
插图 4 K3+000 路基排水沟

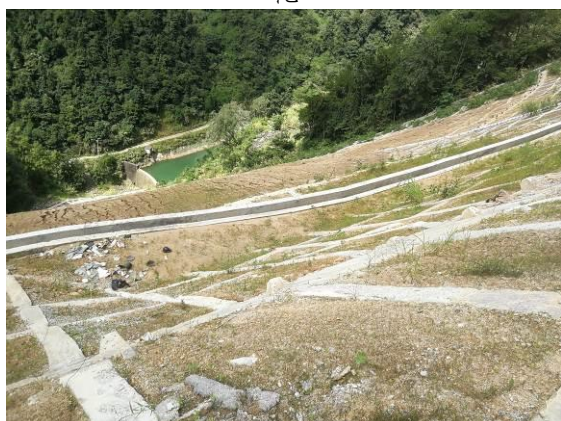
插图 5 K10+000 路基框格植草绿化

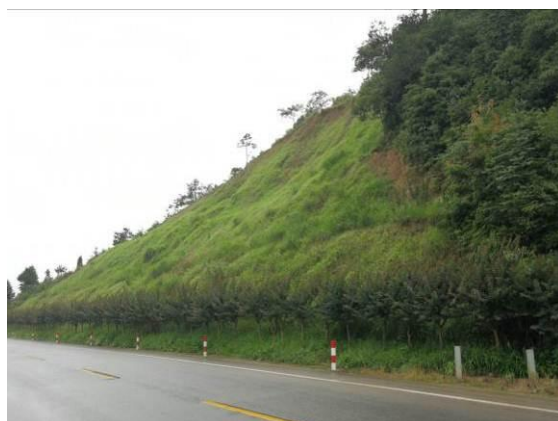
插图 6 K20+000 客土喷播绿化

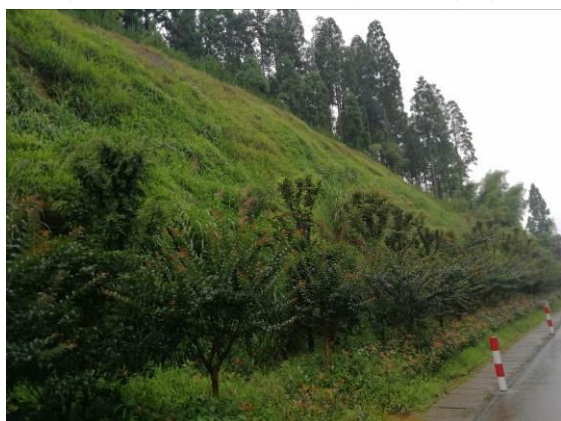
插图 7 二源连接线起点段边坡绿化及排水

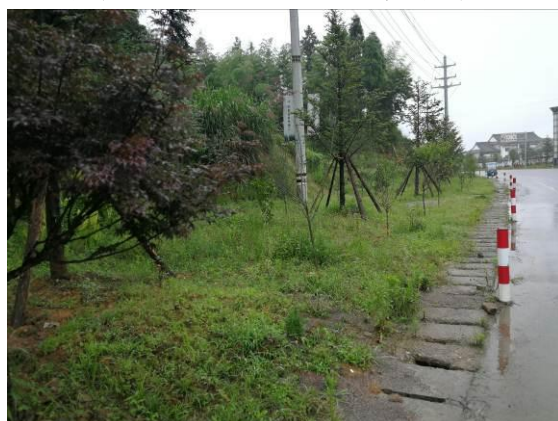
插图 8 二源连接线终点段绿化及排水

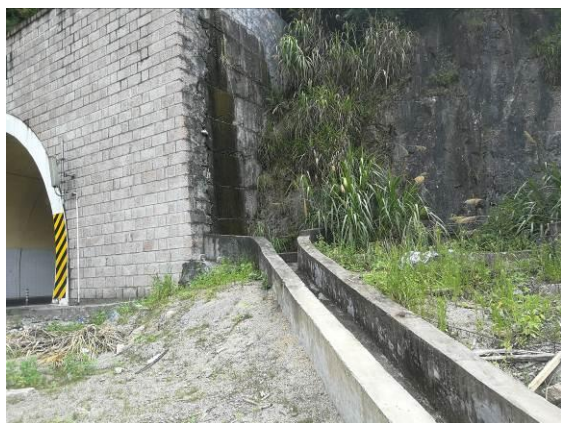
插图 9 十八尖隧道出口截水沟

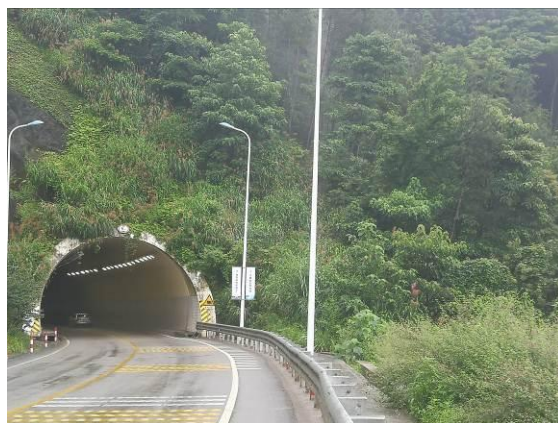
插图 10 徐村隧道进口洞脸边坡绿化

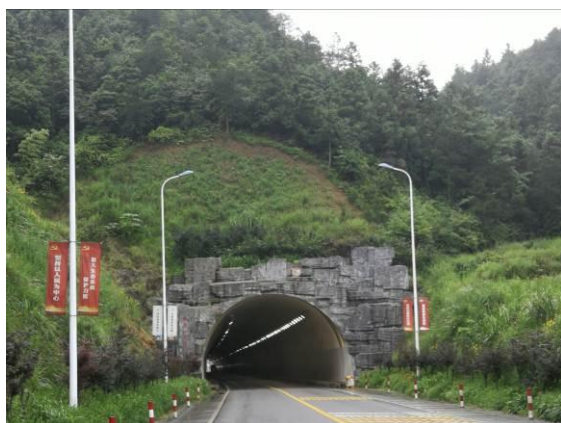
插图 11 岭后隧道出口边坡绿化

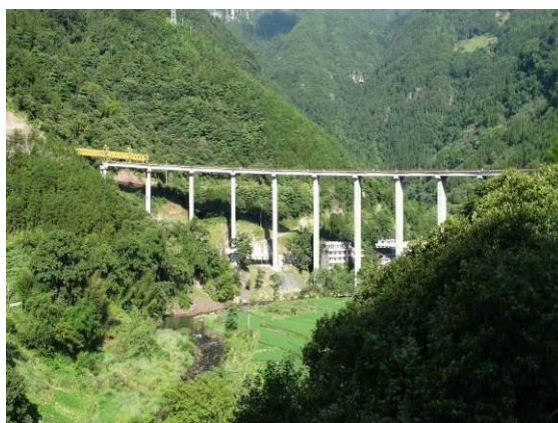
插图 12 泗溪大桥下迹地恢复

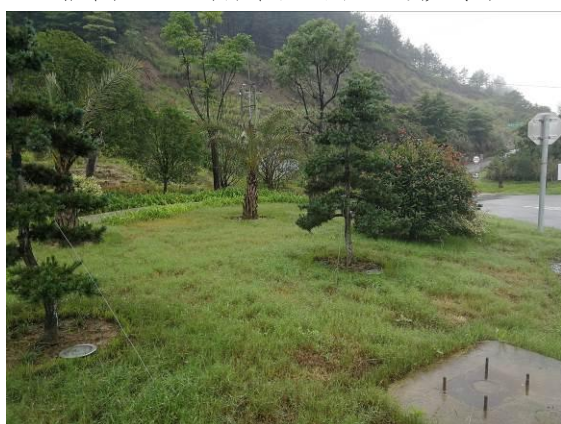
插图 13 K4+600 施工场地迹地恢复

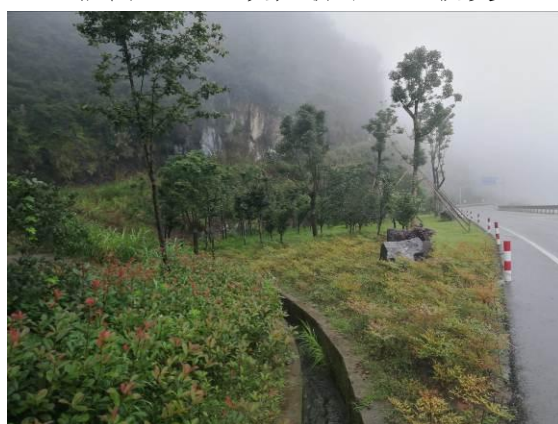
插图 14 K6+350 施工场地迹地恢复

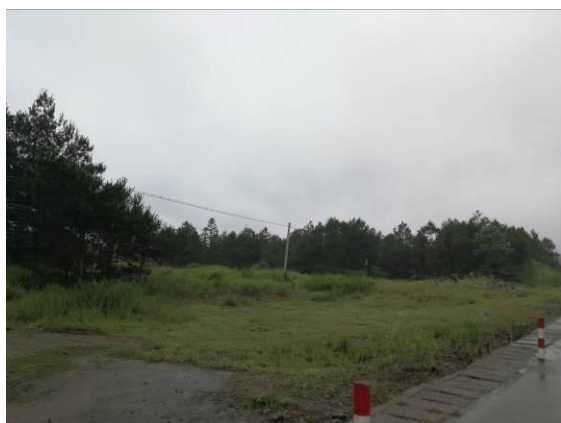
插图 15 K20+850 施工场地迹地恢复

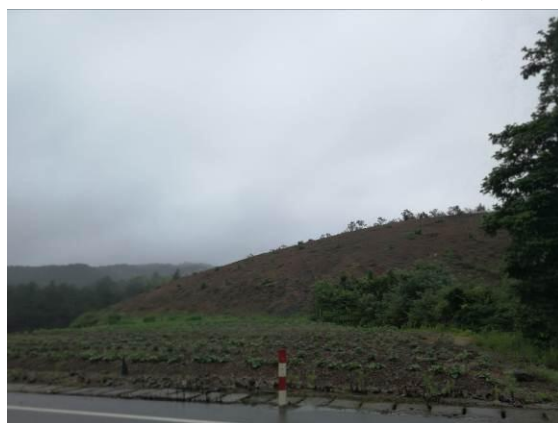
插图 16 中转料场迹地恢复

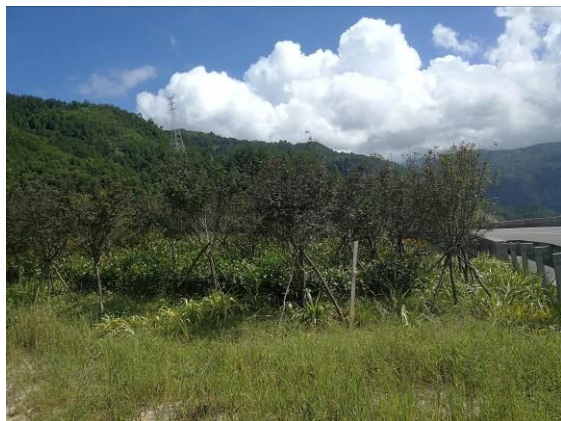
插图 17 1 标施工便道迹地恢复

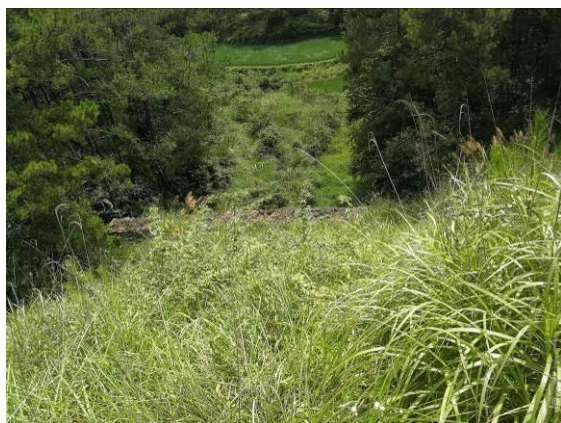
插图 19 张坵坦弃渣场拦挡及迹地恢复

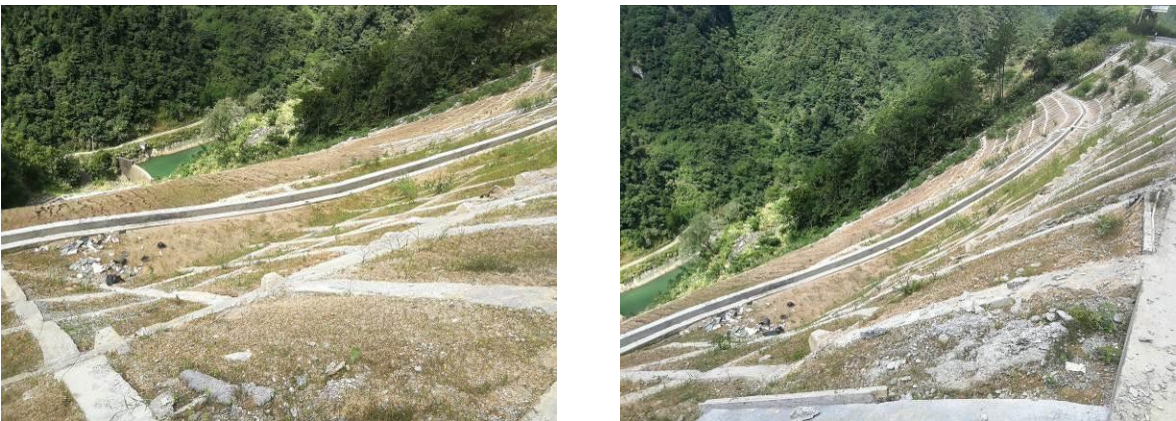
图 6-1 沿线溜渣边坡治理和二级水电站水库大坝下游河道右岸堆渣清理

(一) 工程沿线溜渣现象较严重，特别在二标段尤为突出。溜渣压埋路基下边坡植被，淤堵河道，在台风“苏迪罗”的强降水和径流作用下冲入动坑二级水电站和动坑三级水电站水库，并对动坑一级水电站厂房造成了损坏，严重影响了水电站的正常生产。指挥部虽然积极采取清理水库弃渣的措施，同时委托有资质单位对动坑一级水电站厂房损失进行评估和赔偿，但水库清理出来的弃渣堆在二级水电站水库大坝下游河道右岸，占用了部分河道，同时未采取拦挡措施，严重影响河道行洪，存在再次冲到动坑三级水电站水库造成二次损失的隐患。

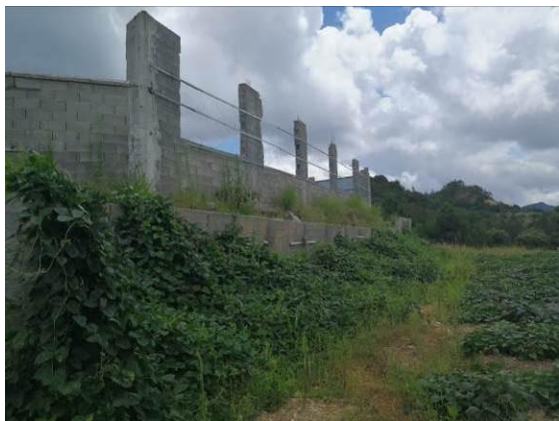
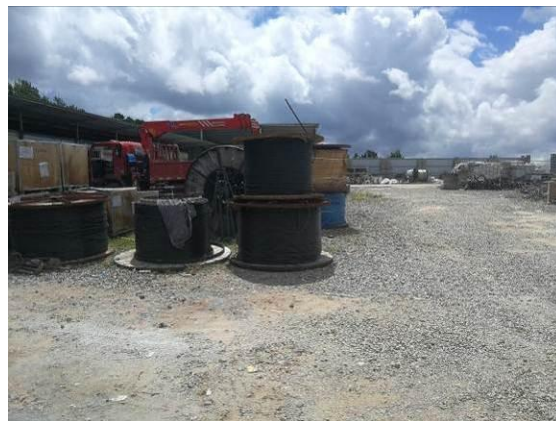
图 6-2 马垄底弃渣场堆渣现状

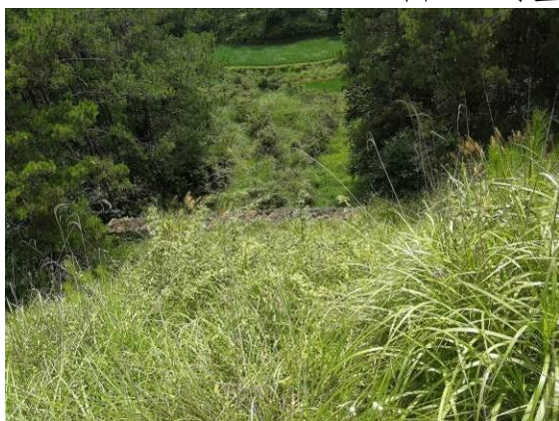
图 6-3 张坳坦弃渣场现状

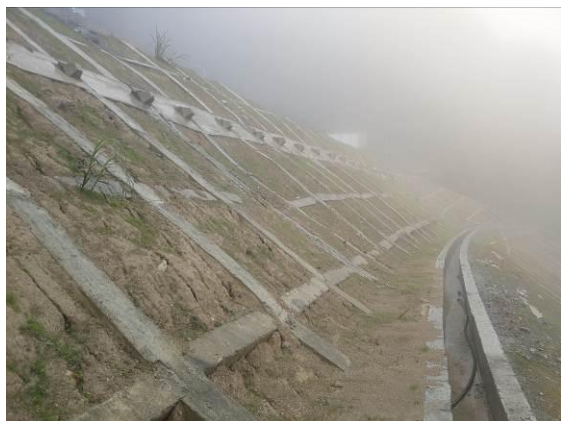
(1) 工程小部分扰动区块受季节气候影响绿化效果不佳或植被长势较差，存在间隙性裸露。

图 7-1 K10+000 路基边坡绿化效果欠佳

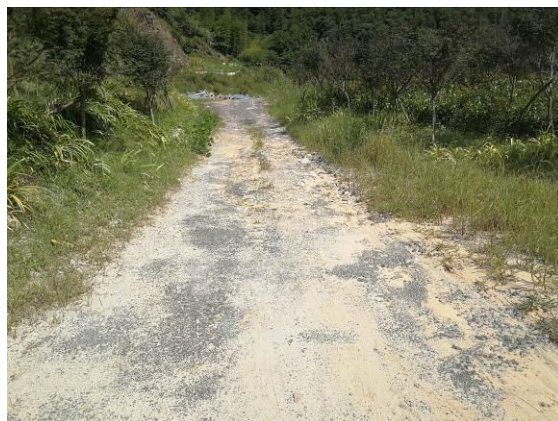
(2) 1 标段施工便道部分区域尚未实施迹地恢复。

图 7-2 1 标段施工便道尚未实施迹地恢复
