# 大岙镇林店尾枫树坦留地安置项目 水土保持方案报告表

建设单位：文成县大岙镇林店尾村股份经济合作社

编制单位：杭州昊天工程咨询有限公司

2021年1月

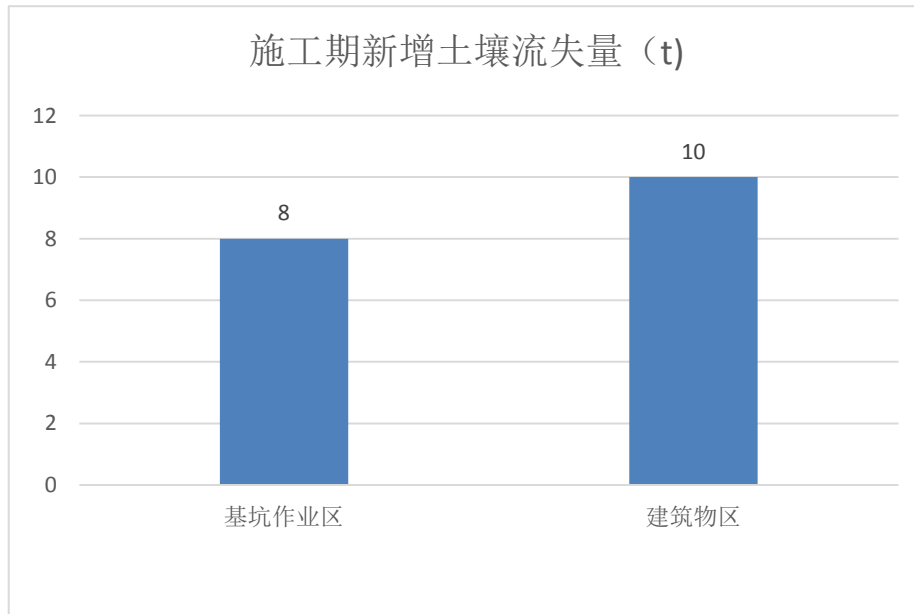
不同预测单元的水土流失量统计图

根据计算，工程建设可能造成水土流失总量为 18t，其中背景水土流失量 0t，新增水土流失量 18t。预测施工期新增水土流失量 18t，占总新增水土流失量的 100%，建筑物区水土流失量占总流失量的 55.56%，可知其是水土流失的重点区域，应作重点防治，水土流失主要发生在施工期，是产生水土流失量及流失强度较大的时段，也是需要重点防治的时段。

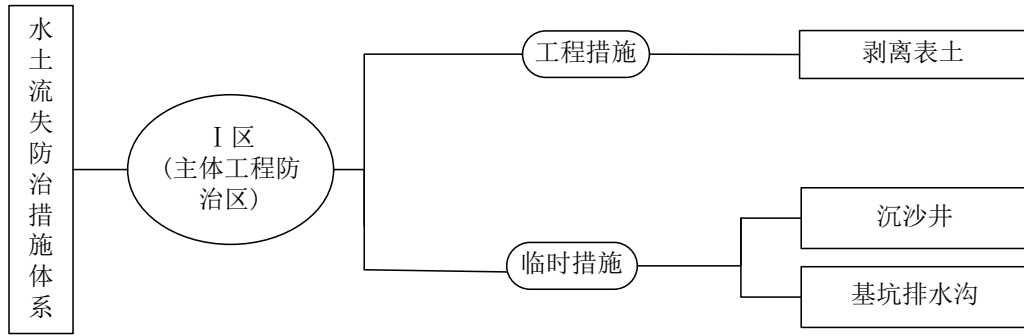
图 2 水土保持措施防治体系框图

说明：抚育管理等双下划线为新增水土保持措施。

分区	防治责任范围(hm <sup>2</sup> )	措施类型	设计措施
I 区 (主体工程防治区)	0.1014	工程措施	(1) 剥离表土√
		临时措施	(1) 基坑排水沟√ (2) 沉沙井√ (3) 临时苫盖

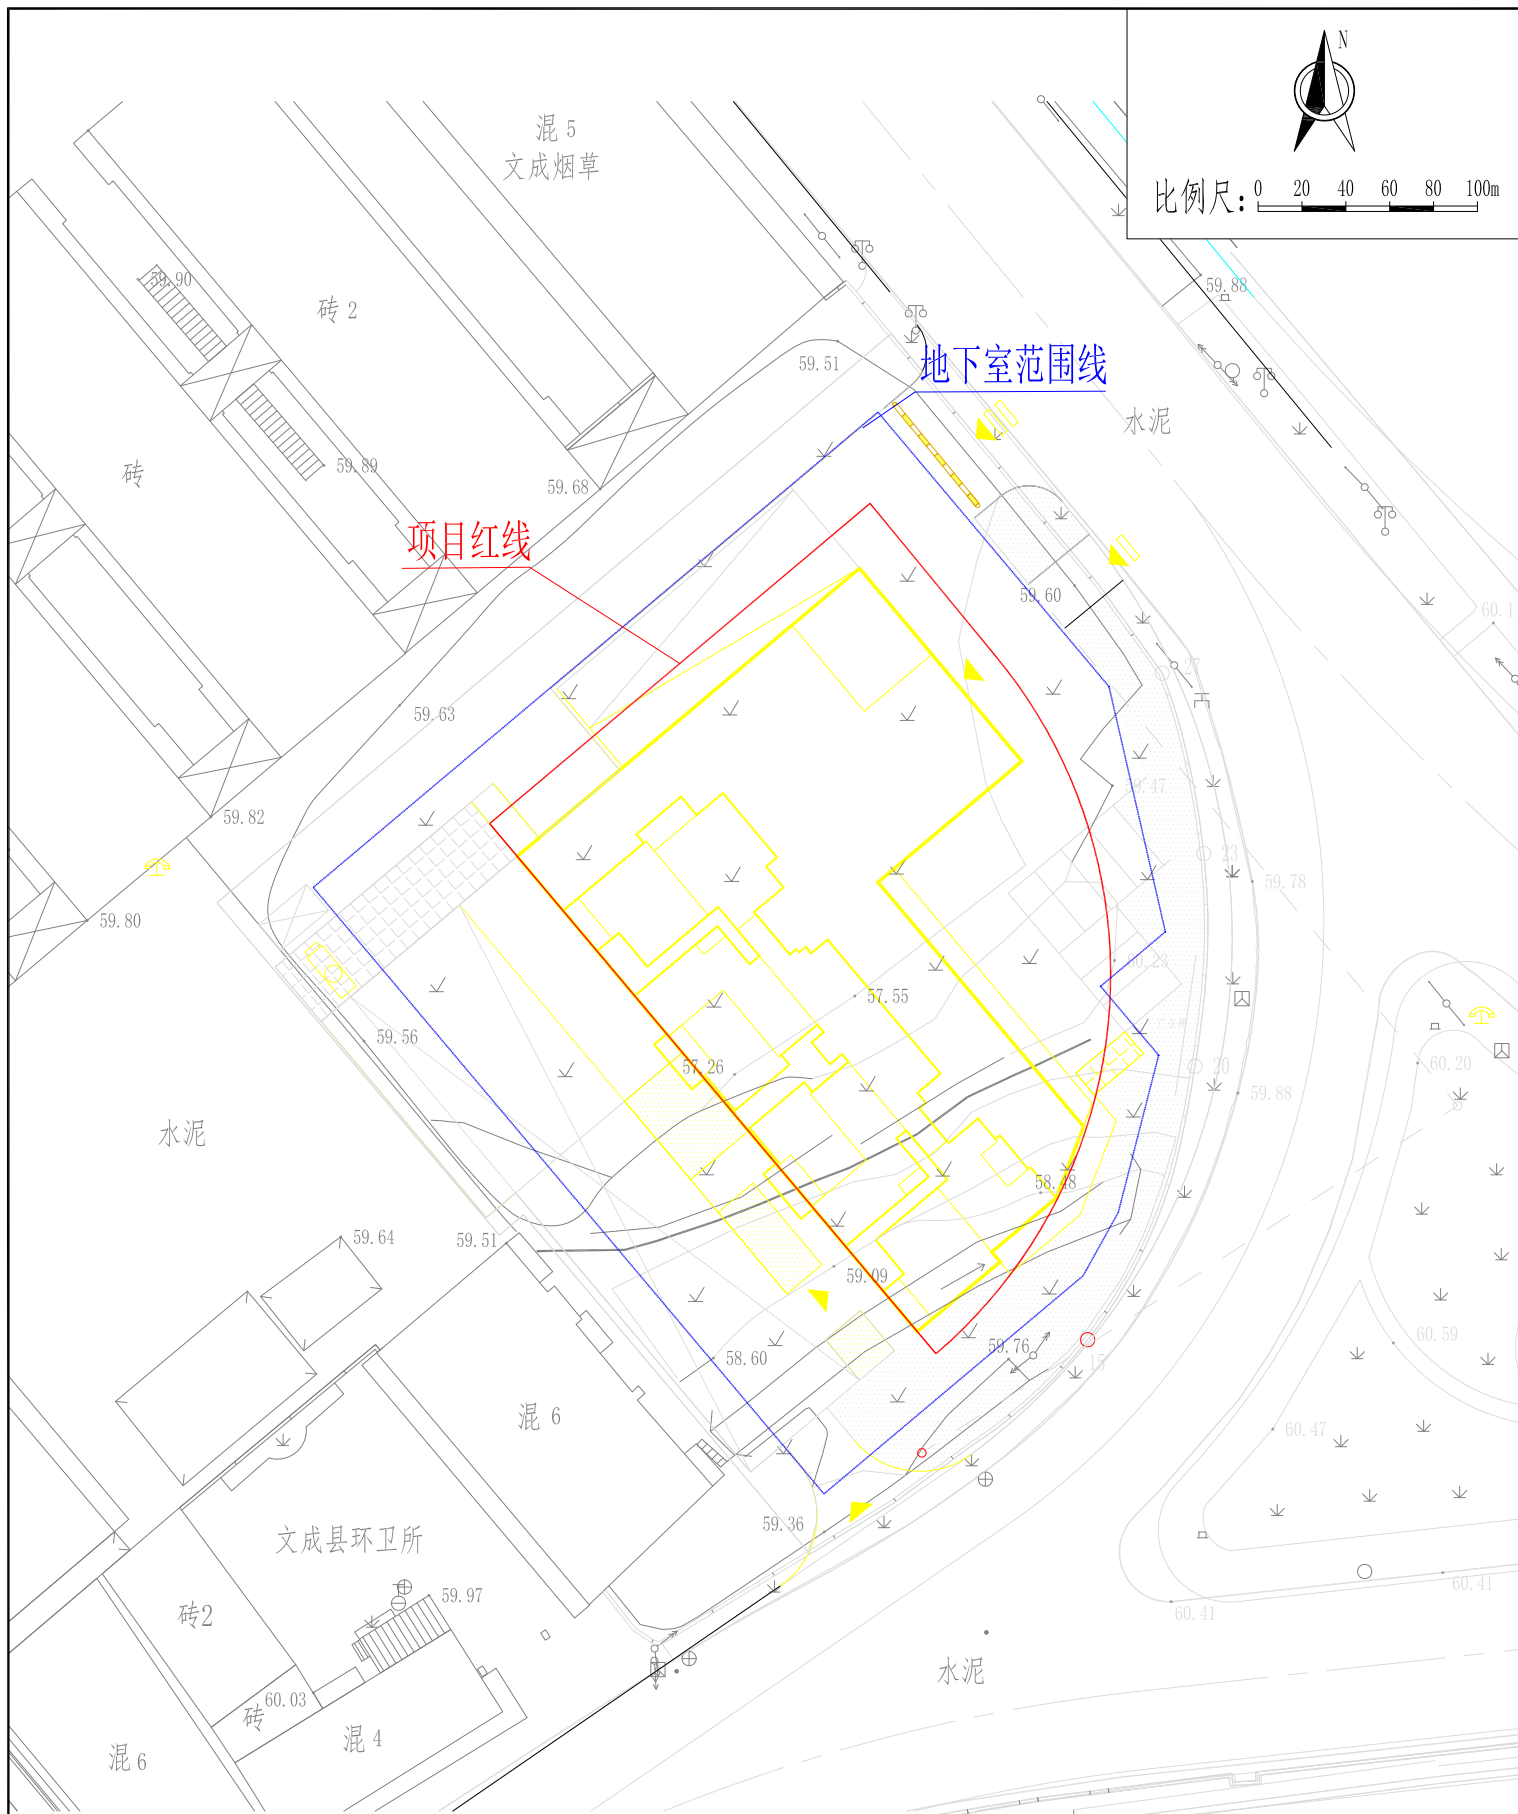
# 附图4 防治责任范围及分区图

防治责任范围		面积 (hm <sup>2</sup> )	备注	
项目建 设区	主体工程区	建筑物区	0.1014	
		地下室范围	(0.1014)	不重复计列
		小计	0.1014

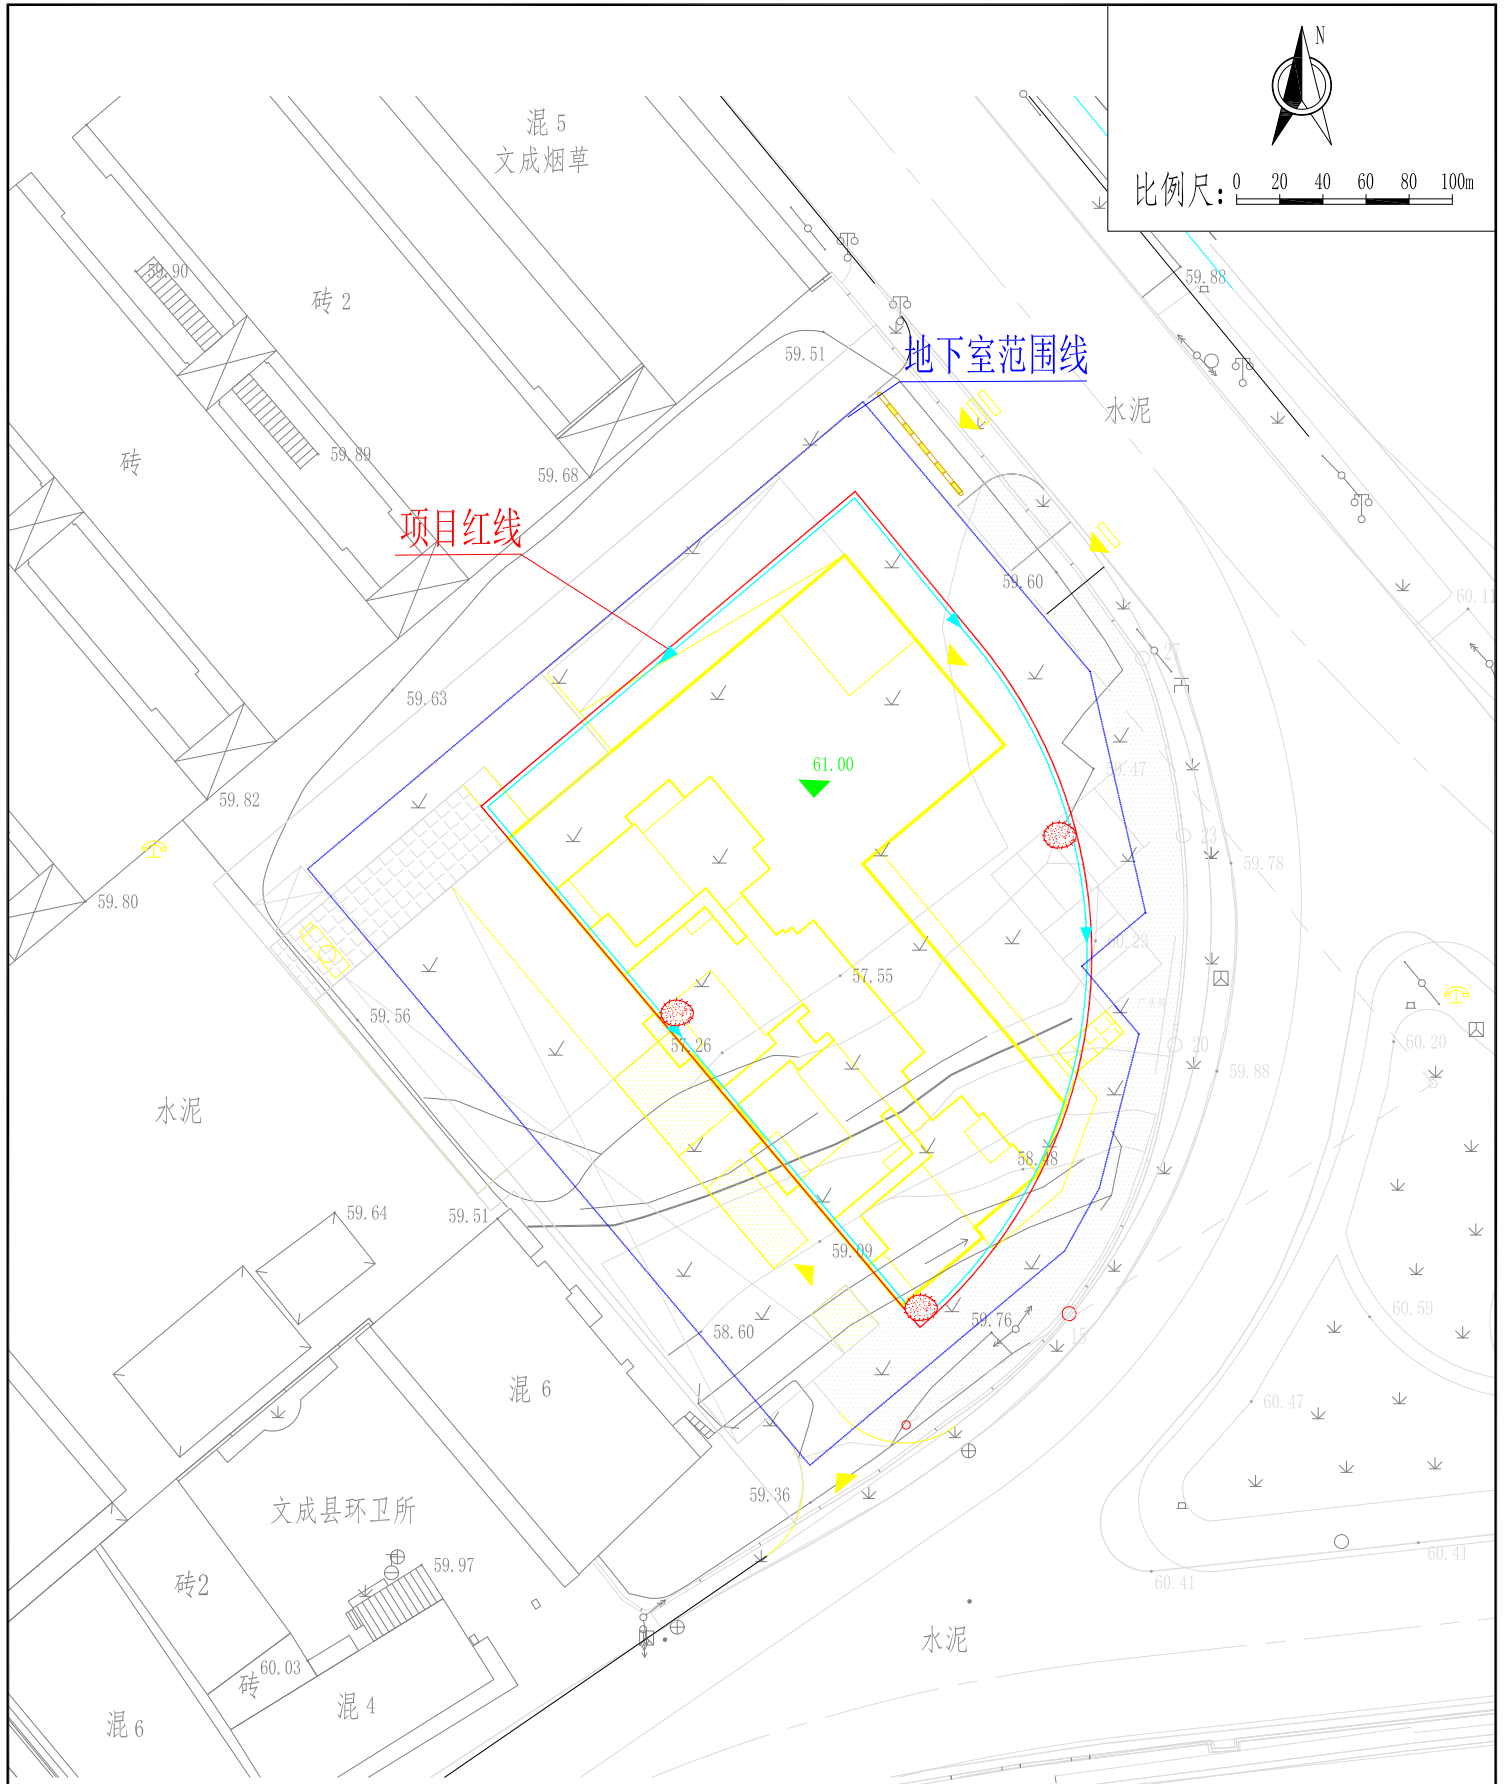
# 附图5 水土流失措施总体布局及监测点位图

防治分区	防治措施					
	主体已有措施			方案新增措施		
	工程措施	植物措施	临时措施	工程措施	植物措施	临时措施
主体工程防治区	剥离表土		基坑排水沟 沉沙井			临时苫盖

本项目监测点共设置 1 处，在项目区南侧排水出口沉沙池布设 1 处监测点。监测时间为 2019 年 8 月~2021 年 3 月。

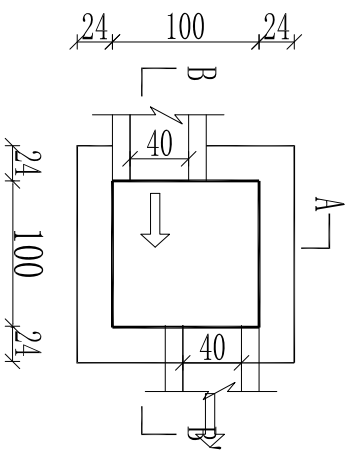
沉沙井 (1m<sup>3</sup>) 平面图

1. 图中标注尺寸均以cm计;
2. 沉沙井启用后定期清除淤积物, 以防淤塞。

基坑作业期时，在基坑排水沟转弯处设置沉沙井，单座沉沙井采用砖砌结构，砂浆抹面，尺寸为1m×1m×1m（长×宽×深）。共设置3座沉沙井，合计开挖土方约4m<sup>3</sup>，砖砌1m<sup>2</sup>，砂浆抹面15m<sup>2</sup>。

沉砂池出口设置滤料，沉砂池周边要设计明显的警示标识，定期进行清淤，并加强施工期间的管理，避免安全隐患。施工结束后，拆除沉沙井及沉沙池，恢复设计原貌。
