文成县百丈漈—飞云湖景区改造提升项目（一期）  
—中央水轴龙船垟市政道路及管网工程（一标段）

# 水土保持方案报告表

建设单位：文成县置兴旅游发展有限公司

编制单位：浙江瑞阳环保科技有限公司

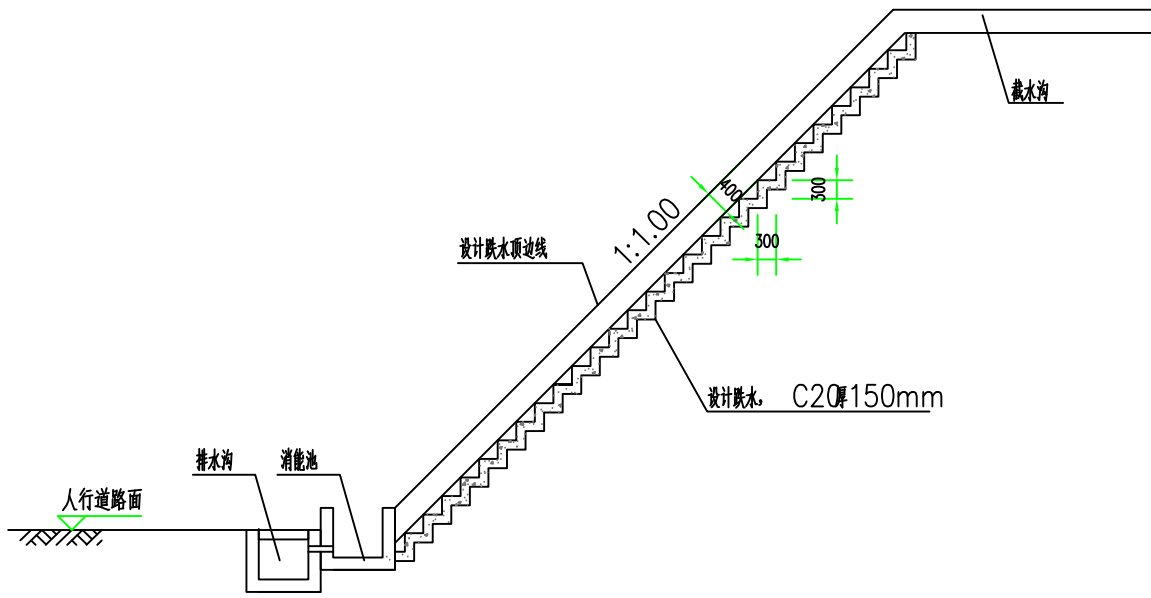
附图10 边坡跌水、截水沟结构示意图

跌水剖面示意图 1:100

边坡截水沟结构图

6、主体设计在K0+340~K0+369.845山体边坡坡顶设置截水沟，并通过竖向排水（跌水）通道汇集到坡脚排水沟（沿用道路简易土质排水沟）。截水沟采用矩形断面，底宽40cm，净深40cm，采用20cm厚的现浇C25混凝土，山体边坡截水沟长约30m。跌水边坡比为1:1，每层台阶底宽30cm，高度30cm，采用15cm厚的现浇C20混凝土，边坡跌水长约20m。
