文成县大峃镇珊门村商贸大楼工程

水土保持方案报告表

建设单位：文成县大峃镇珊门村股份经济合作社

2021年9月

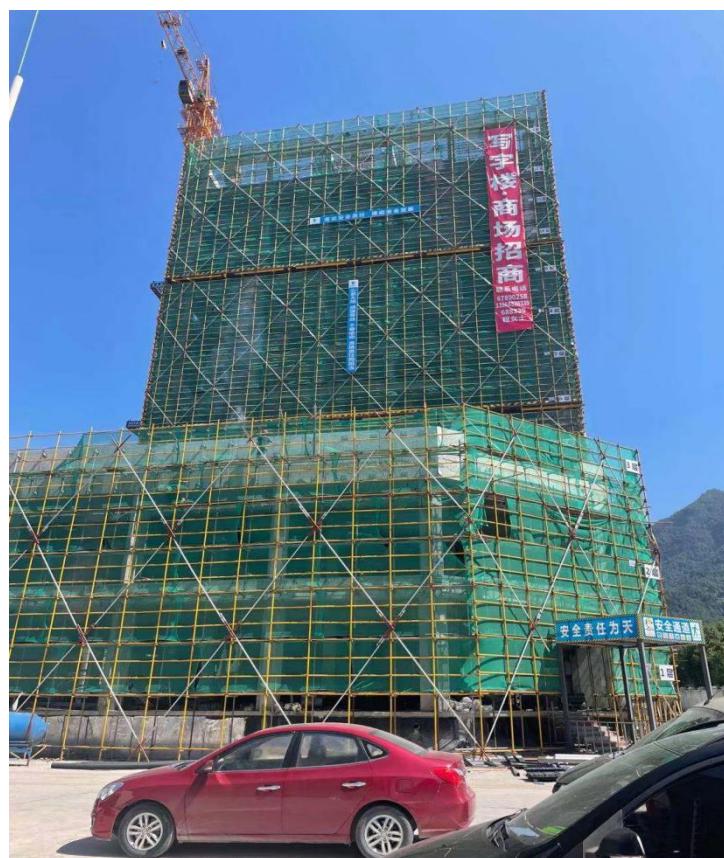
图 1 项目区主体工程现状

经查阅施工资料、监理日志和现场问询，本项目已基本完成主体框架结构，计划 2022 年 4 月完工。

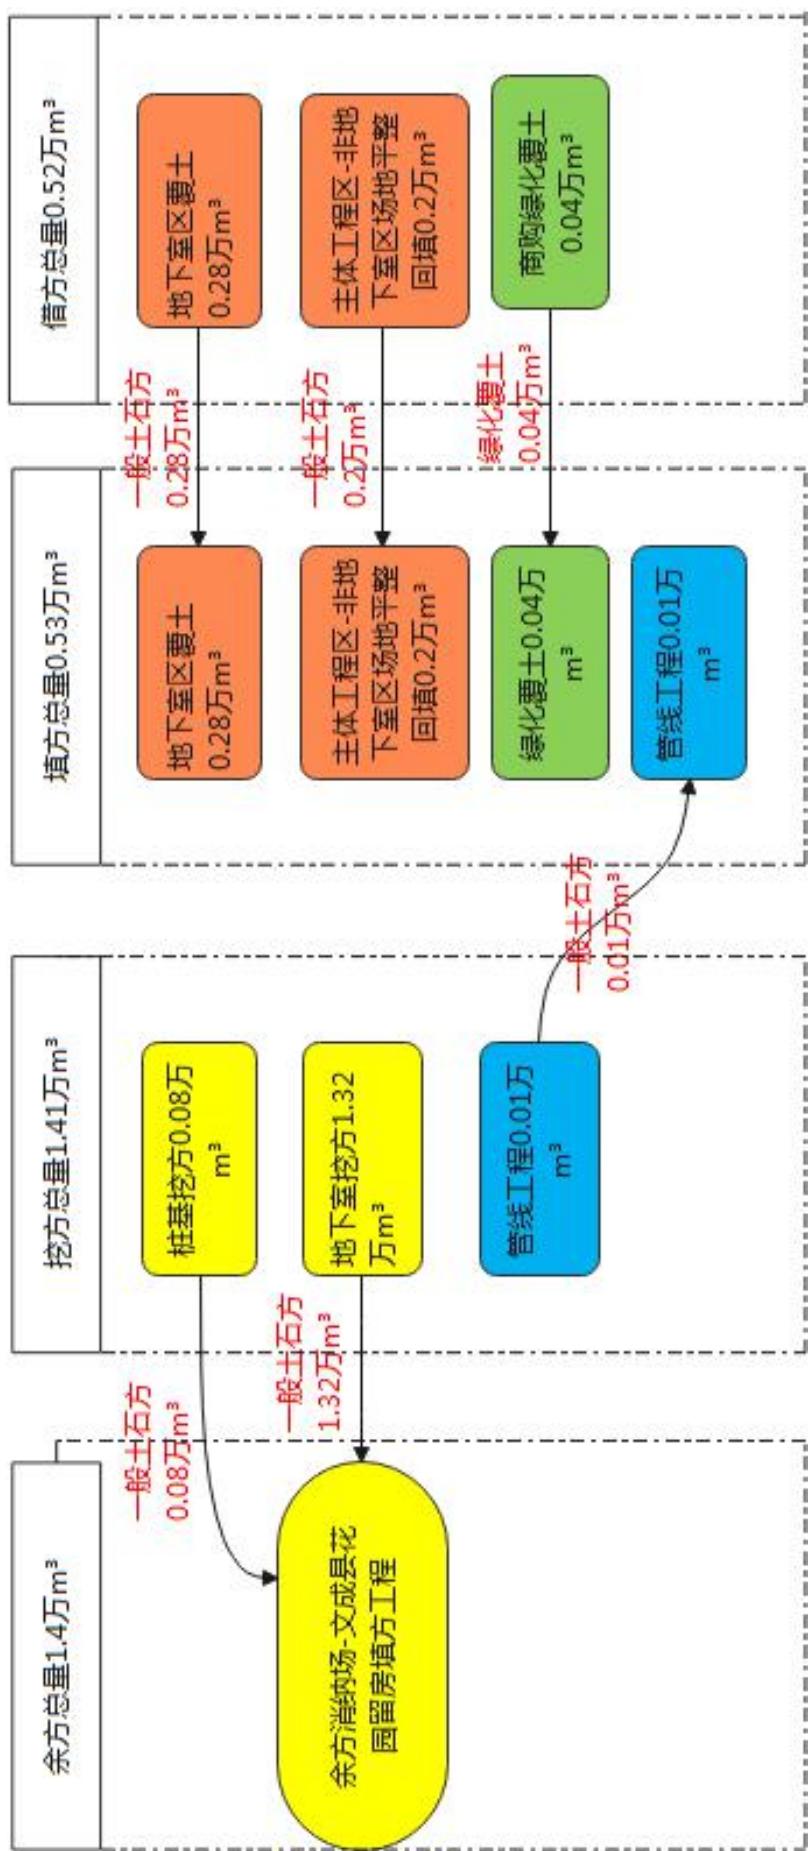
图 1 工程土石方流向框图

工程余方 1.4 万 m^3 ，包括人工挖孔桩一般土石方 0.08 万 m^3 ，地下室开挖一般土石方 1.32 万 m^3 。多余土方运至文成县花园留房填方工程进行消纳处理。

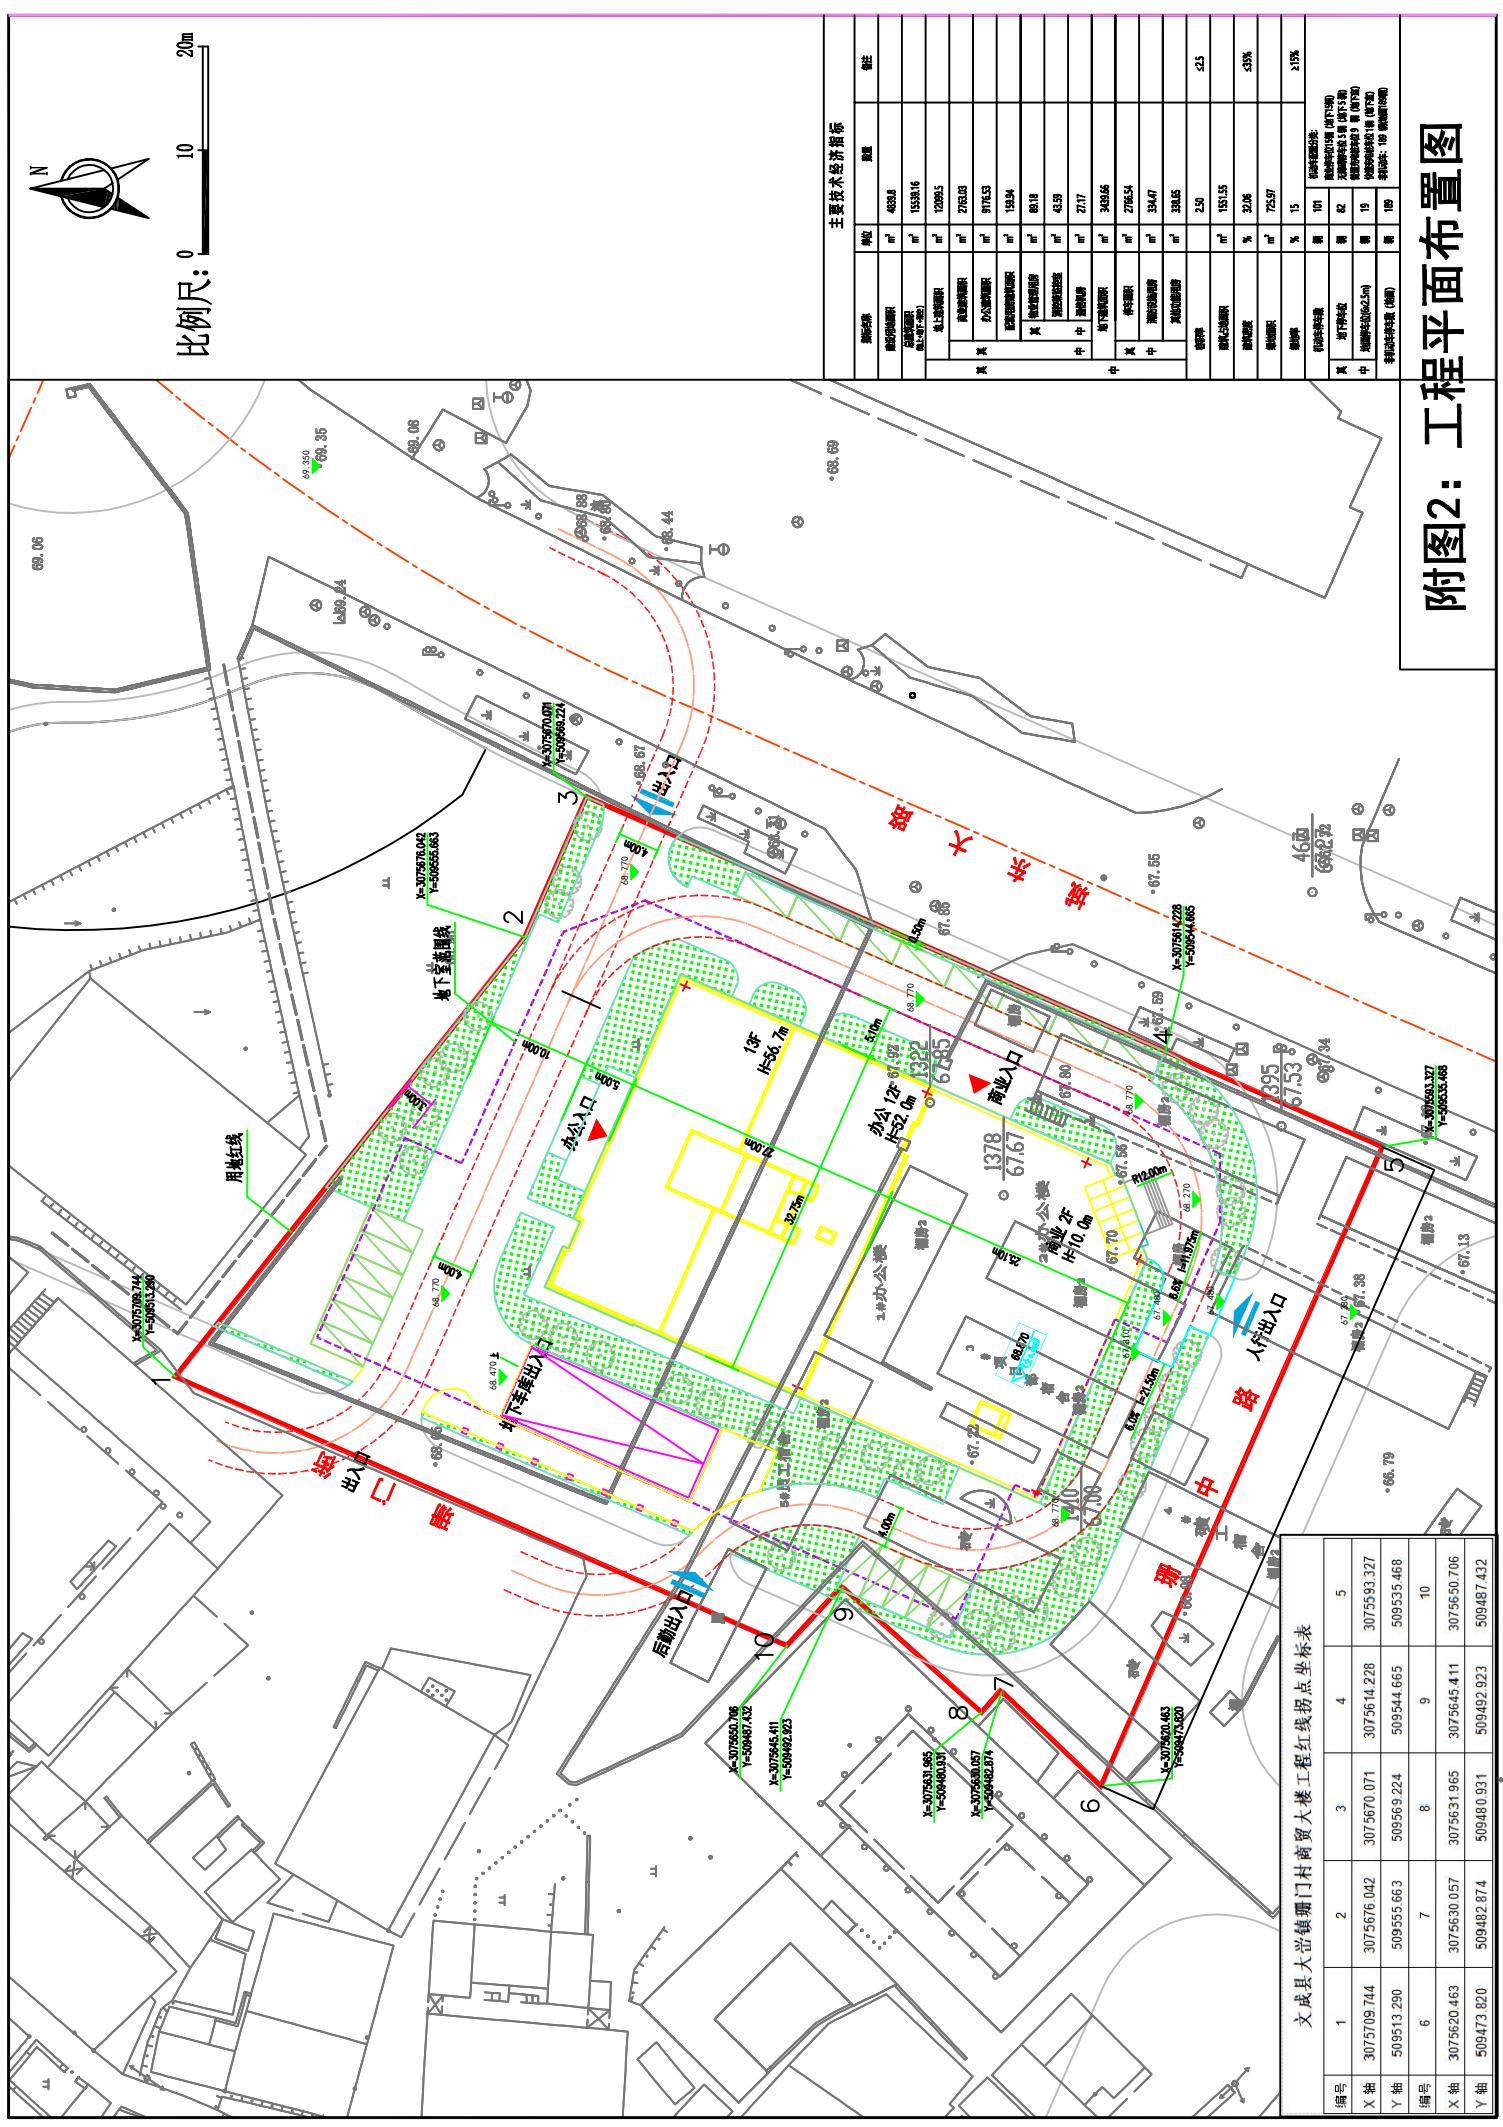
附图2：工程平面布置图

本项目建设内容主要为一栋商贸综合楼、广场及道路硬化、绿化等相关配套设施，总占地面积 0.5875hm²，其中绿化面积 0.0726hm²、建筑占地面积 0.1552hm²、道路及广场硬化面积 0.3597hm²。该项目红线呈四边形，项目已开工，基本完成主体建筑框架结构。

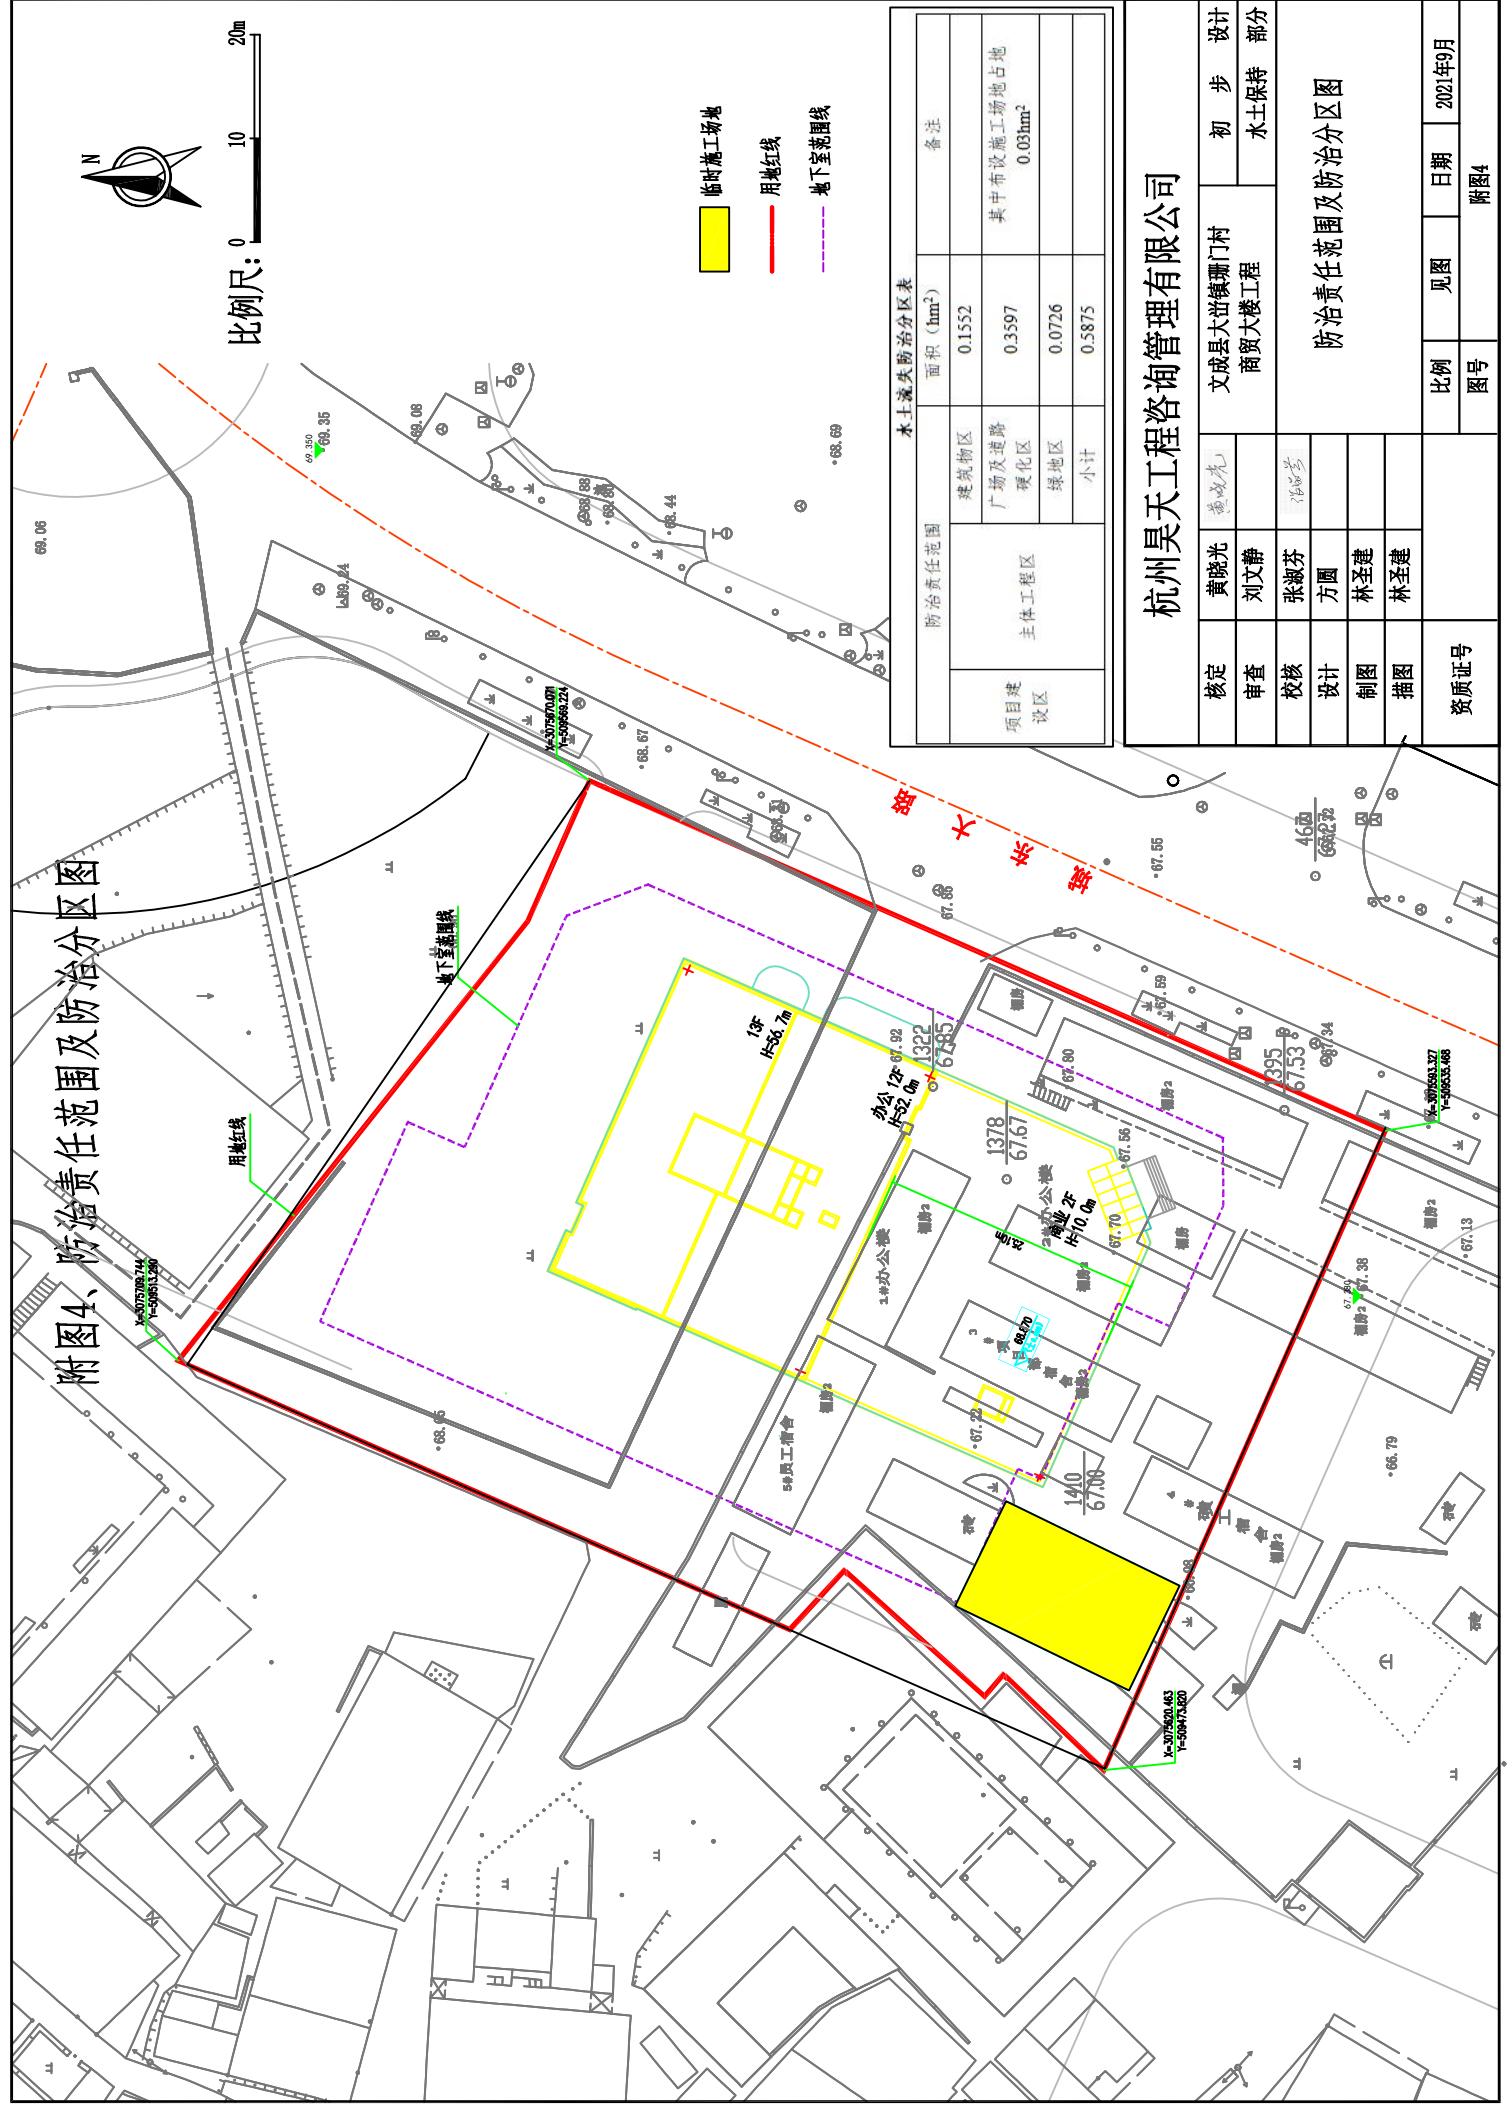
附图4、防治责任范围及防治分区图

根据确定的防治责任范围，依据主体工程布局、施工扰动特点等，确定水土流失防治分区。由于施工场地布设在永久占地范围内，不单独分区。

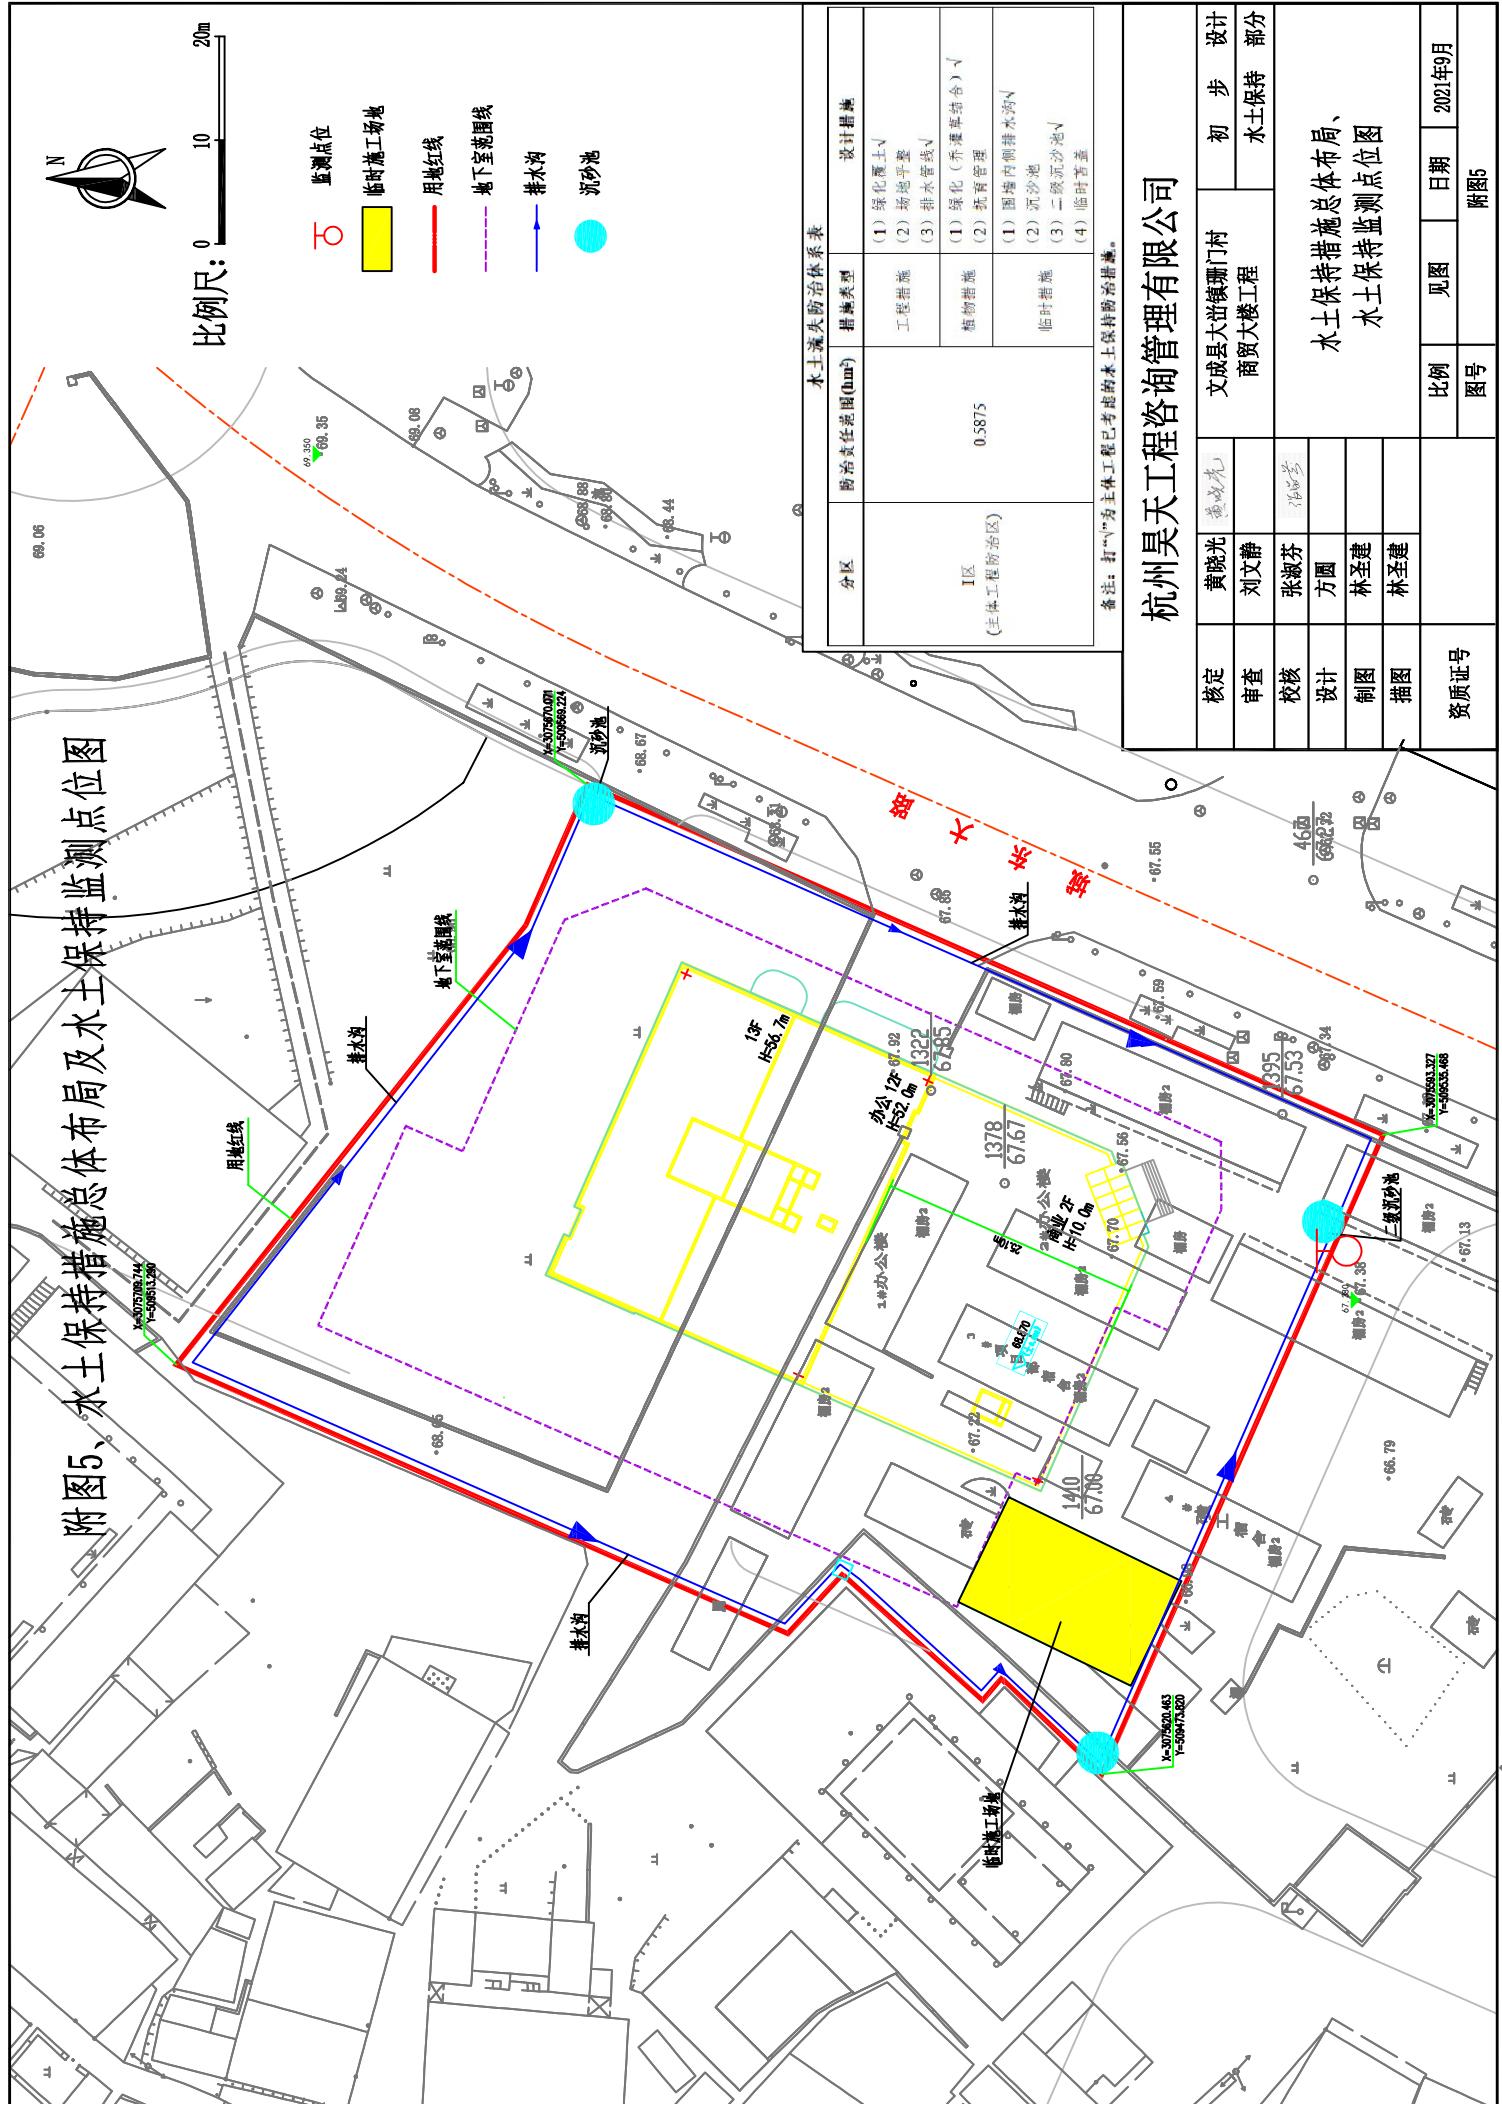
附图5、水土保持措施总体布局及水土保持监测点位图

本项目监测点共设置 1 处，在项目区北侧排水出口沉沙池布设 1 处监测点。监测时间为 2019 年 4 月~2022 年 4 月。

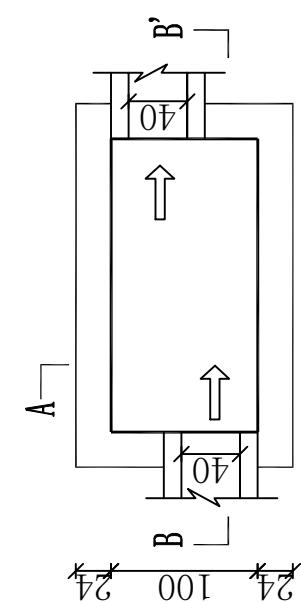
沉沙井 (3m³) 平面图

施工期间，在项目区围墙内侧转角处设置沉沙池 2 座。每个沉沙池独立收集排水沟来水，经沉淀后将清水排入市政雨污水管网。转角沉沙池尺寸为 $1\text{m} \times 2\text{m} \times 1.5\text{m}$ （长×宽×深），墙体采用砖砌，厚度 24cm ，Mu7.5 砂浆抹面 2cm 。单座沉沙池土方开挖 8m^3 ，砖砌 3.4m^3 ，砂浆抹面 11m^2

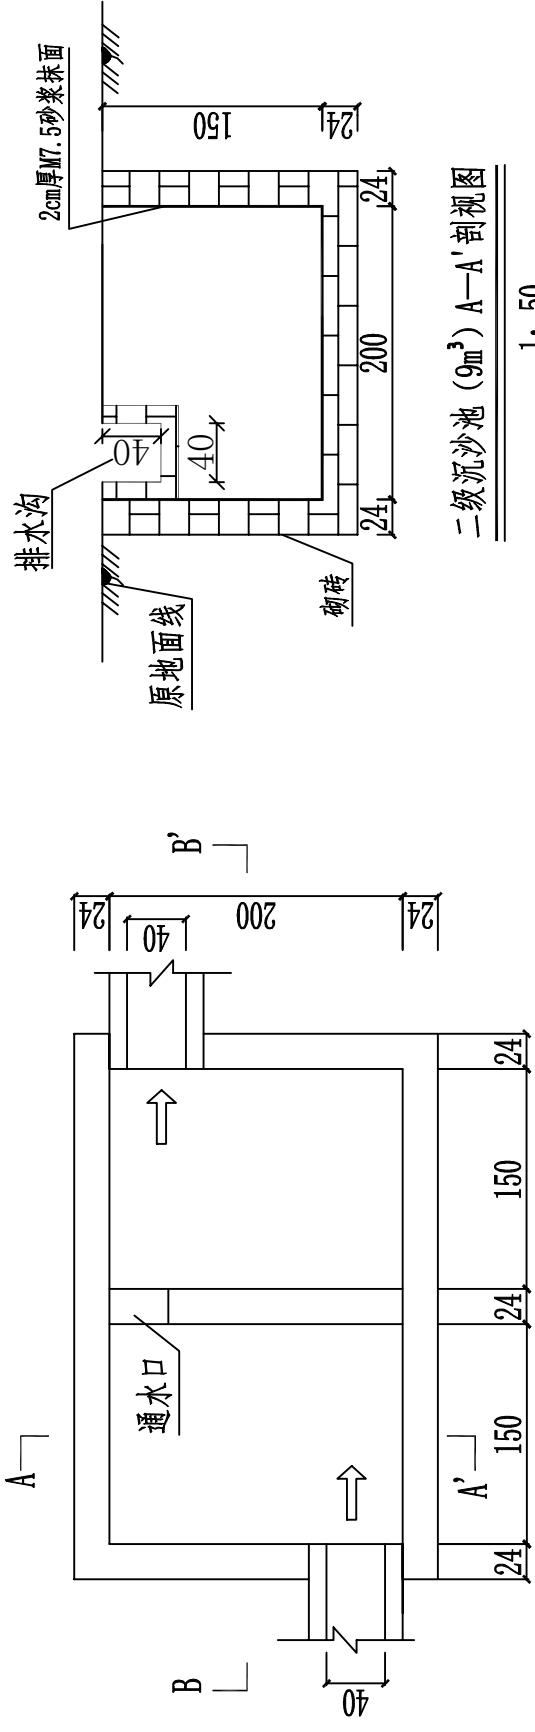
二级沉沙池 (9m³) A-A'剖视图

主体已布设了一座二级沉沙池，尺寸为 $3\text{m} \times 2\text{m} \times 1.5\text{m}$ （长×宽×深），墙体采用砖砌，厚度 24cm ，Mu7.5 砂浆抹面 2cm ，土方开挖 30m^3 ，砖砌 12m^3 ，砂浆抹面 20m^2 。根据《室外排水沟设计规范》（GB50014-2006），本方案结合实际情况沉沙池沉淀时间为 45s ，因

此沉沙池最小容量需 6.8m^3 ，因此已实施的二级沉沙池 (9m^3) 可满足要求，施工完毕后恢复设计原貌。

1. 图中标注尺寸均以cm计；
 2. 沉沙池启用后定期清除淤积物，以防淤塞。

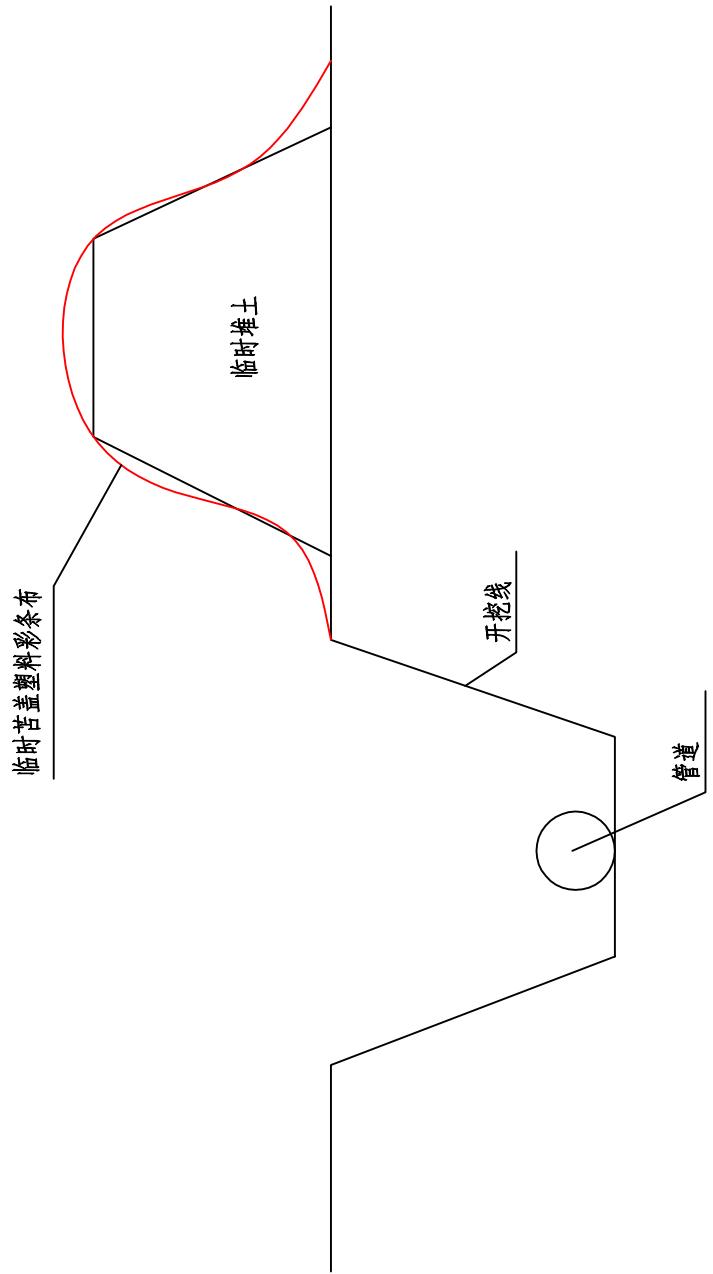
管线开挖临时防护示意图

管线施工时，土方开挖临时堆放一侧，临时堆放期间采用塑料彩条覆盖，覆盖面积约 300m^2 。
