# 文成县大岙镇下村村留房安置建设项目 水土保持方案报告表

建设单位：文成县大岙镇龙溪村股份经济合作社  
编制单位：杭州昊天工程咨询有限公司

2021年12月

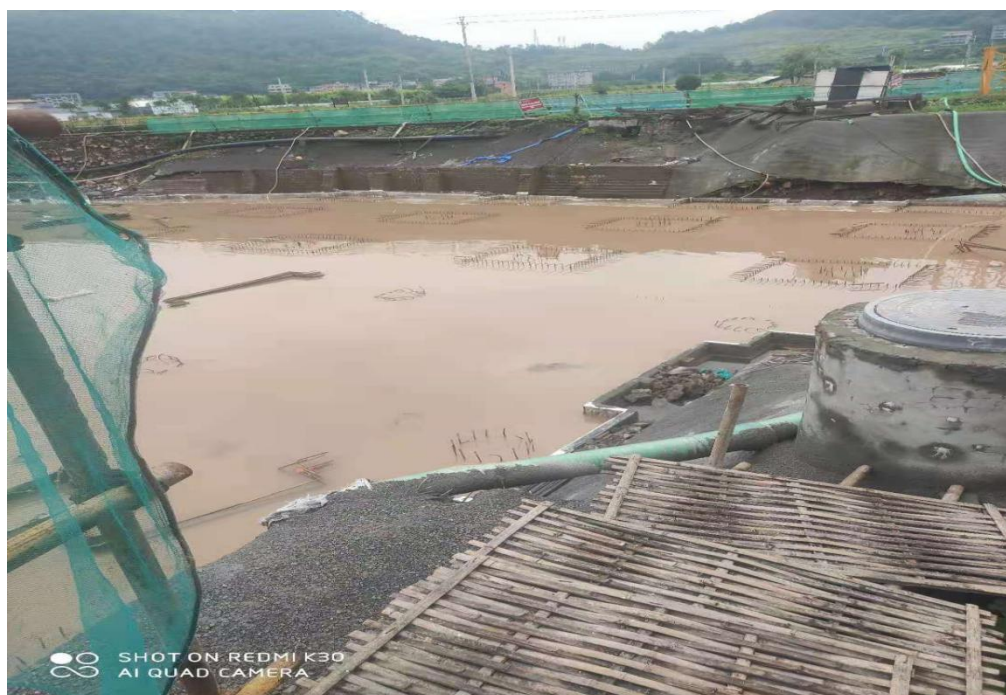
图 1 项目区主体工程现状

经查阅施工资料、监理日志和现场问询，本项目已完成地下室开挖及人工挖孔桩施工，正在进行地下室底板施工，计划 2023 年 10 月完工。
