西坑畬族风情小镇基础设施和环境提升工程—生态停车场等周边基础配套设施提升工程（梧溪乡村旅游停车场）

## 水土保持方案报告表

建设单位：文成县西坑畬族镇人民政府

编制单位：温州天浩工程咨询有限公司

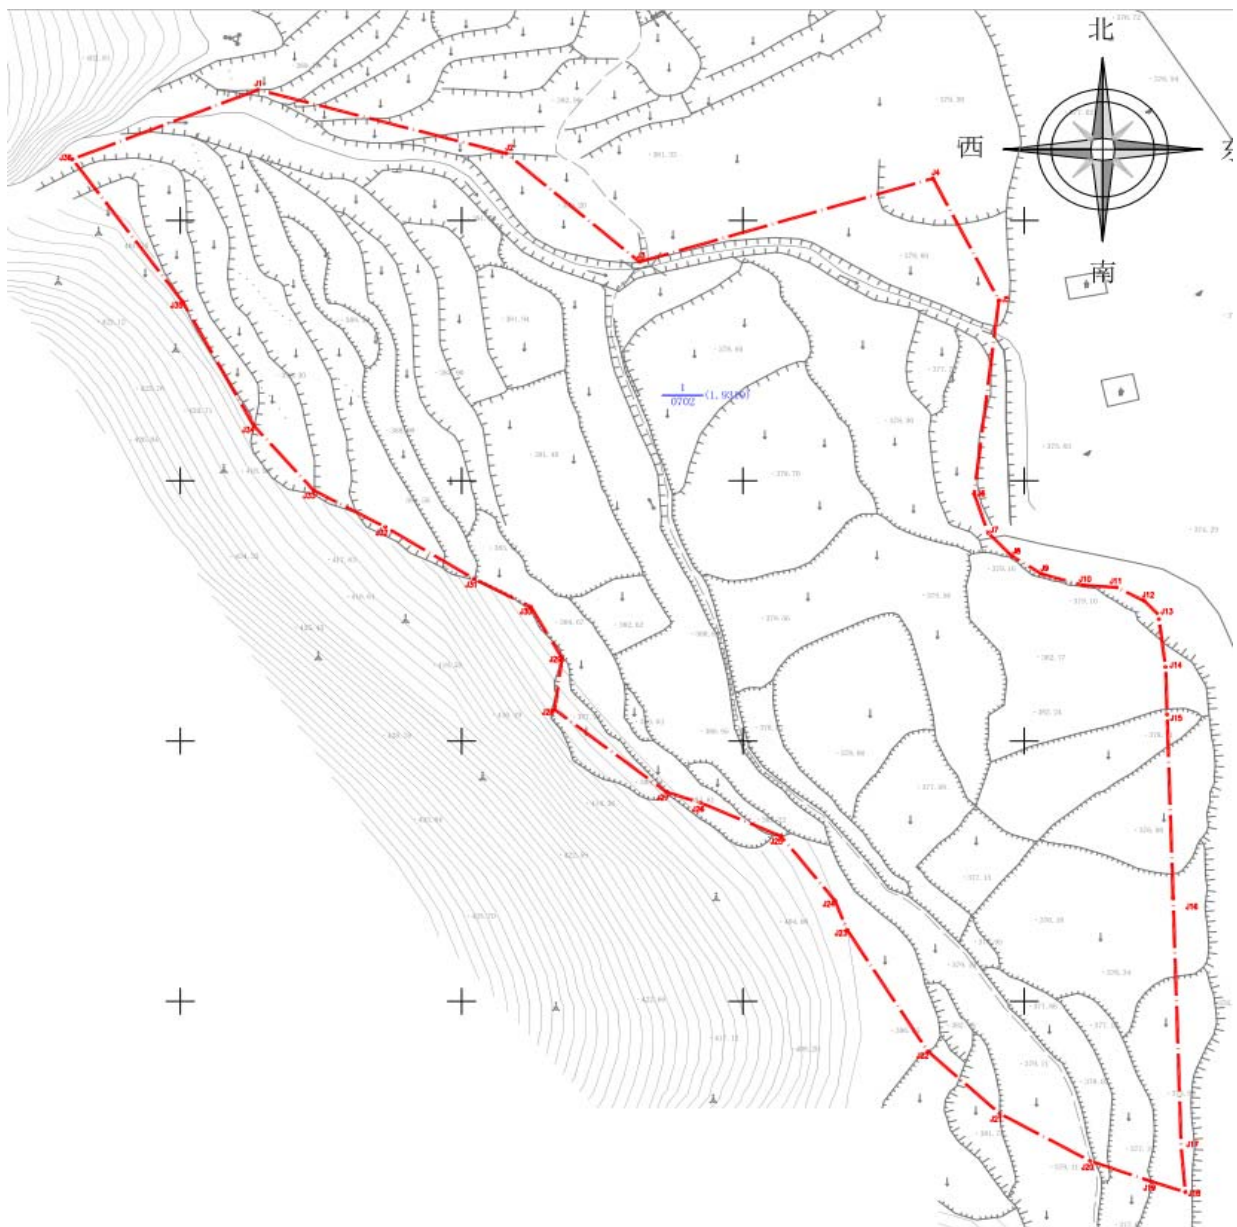
**图1 停车场防治责任范围拐点坐标示意图**

表1 梧溪乡村旅游停车场拐点坐标表

工程水土流失防治责任范围面积1.9319 hm<sup>2</sup>。

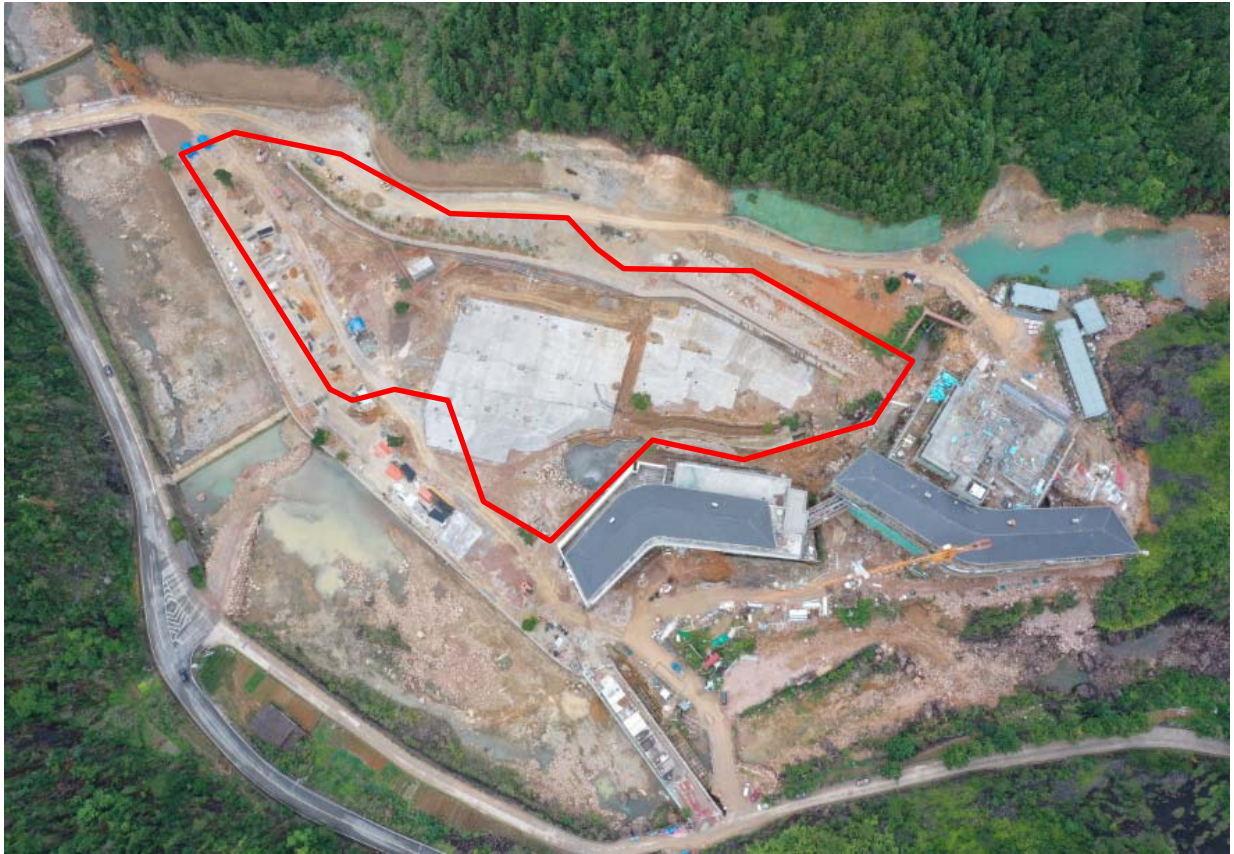
图2 2023.7停车场航拍图

梧溪乡村旅游停车场土壤类型为含角砾粉质粘土，表土夹杂着不同大小的砾石、卵石，因此无表土可剥离。项目部（现已拆除）位于项目区内东北侧，占地约 200m<sup>2</sup>。项目区北侧有一处相邻工地内的洗车平台及沉沙池，本项目施工进出车辆均利用该处洗车设备冲洗车辆。项目区周边情况见图3~图5。

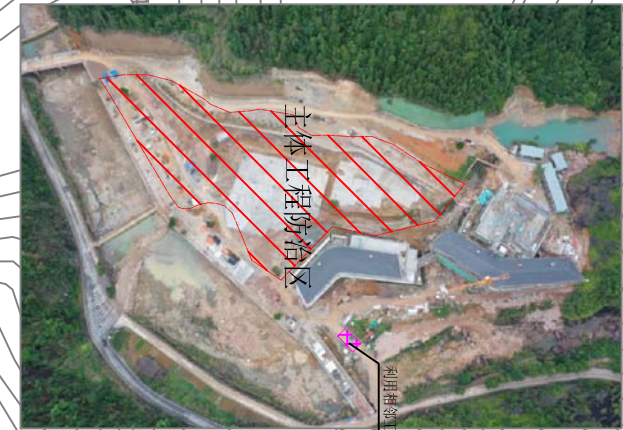
| 资质证书号 | | 图号 | 附图5 |

主体工程防治区

利用相邻工地洗车平台及沉沙池设备

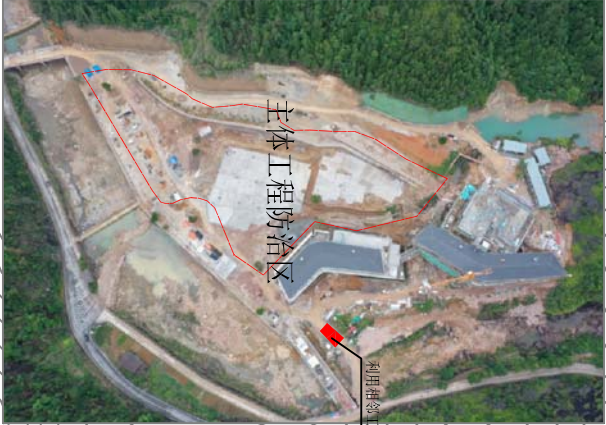
水土保持工程量

| I区-主体工程防治区 | 防护措施 | | 单位 | 工程量 | | |
