文成县高山农事服务中心生产管理用房及道路  
等配套设施工程

水土保持方案报告表

2023 年 10 月

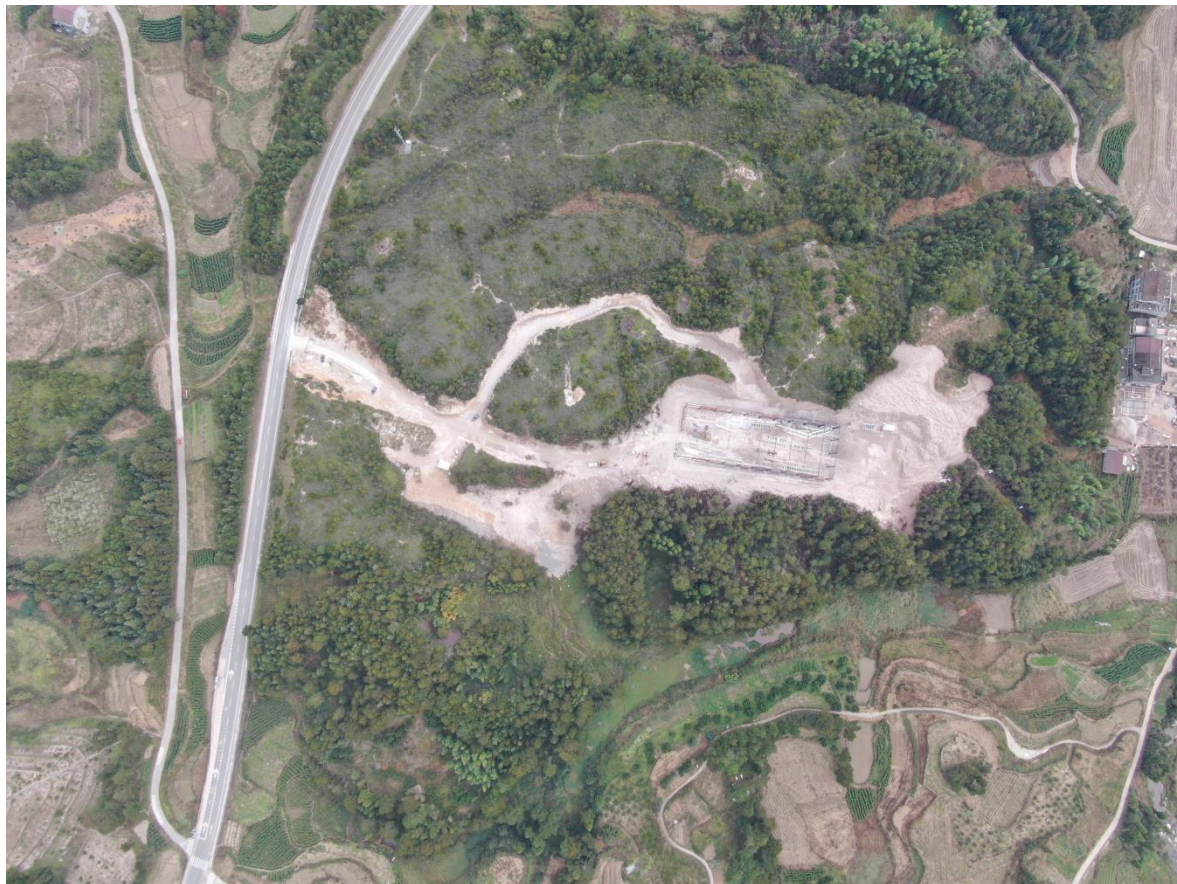
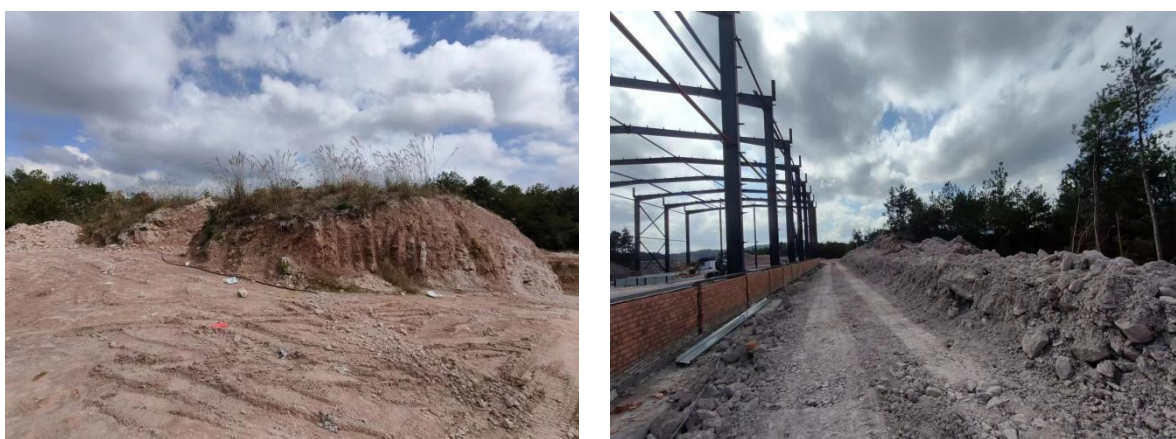
图 2-2 项目区现状图（拍摄于 2023 年 10 月）

经调查，项目区已开工，项目区原始用地类型为林地，现阶段项目区内的植被基本被清除，项目区现状林草覆盖率为 27%。

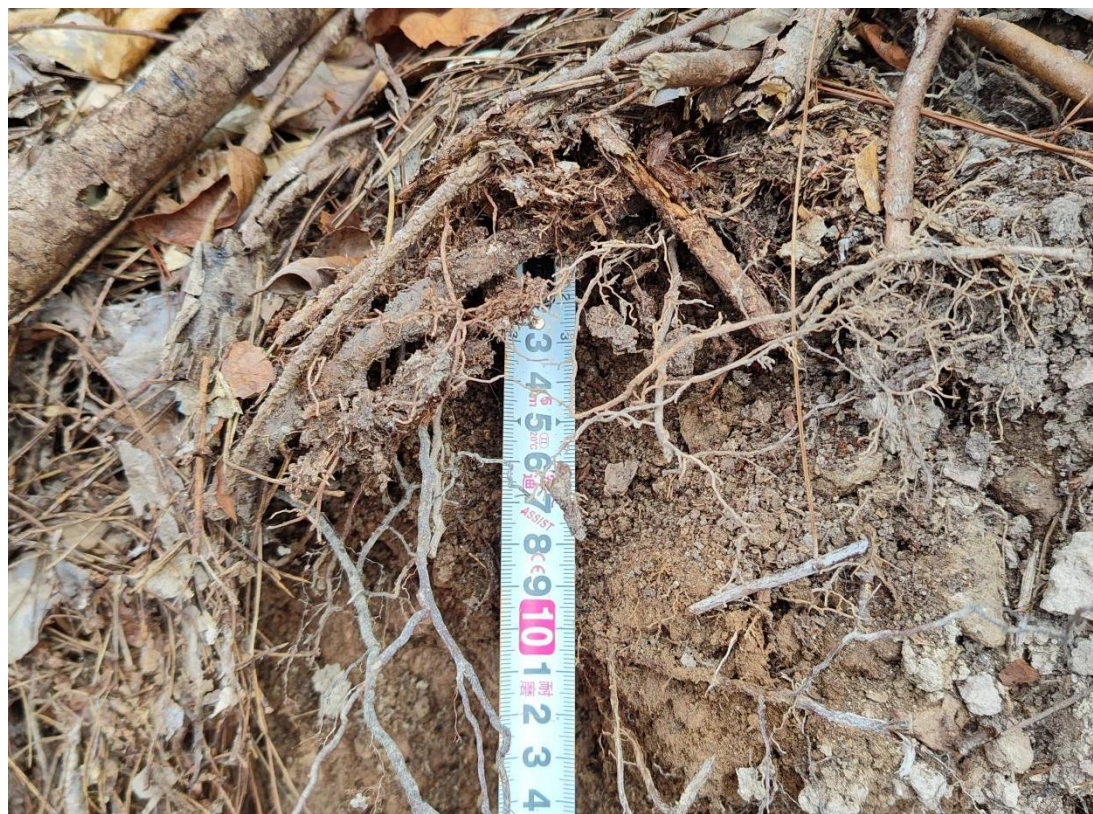
图 2-3 现场表土调查照片

耕植土自然风化形成时间极长，属于珍贵土壤资源。根据水土保持有关要求，建设项目前期需对建设范围内的耕植土进行剥离、保存并利用，禁止作为一般土石方回填料。根据现场踏勘进行复核分析，项目区用地类型为林地，表土土层厚度较薄，且植物根系繁杂，不具备可剥离表土资源。

经调查，项目区用地类型为林地，表土土层厚度较薄，且植物根系繁杂，不具备可剥离表土资源。
