文成县水库综合提升及防洪排涝工程——巨屿镇流  
域综合整治工程（二期）

# 水土保持方案报告表

二〇二五年八月

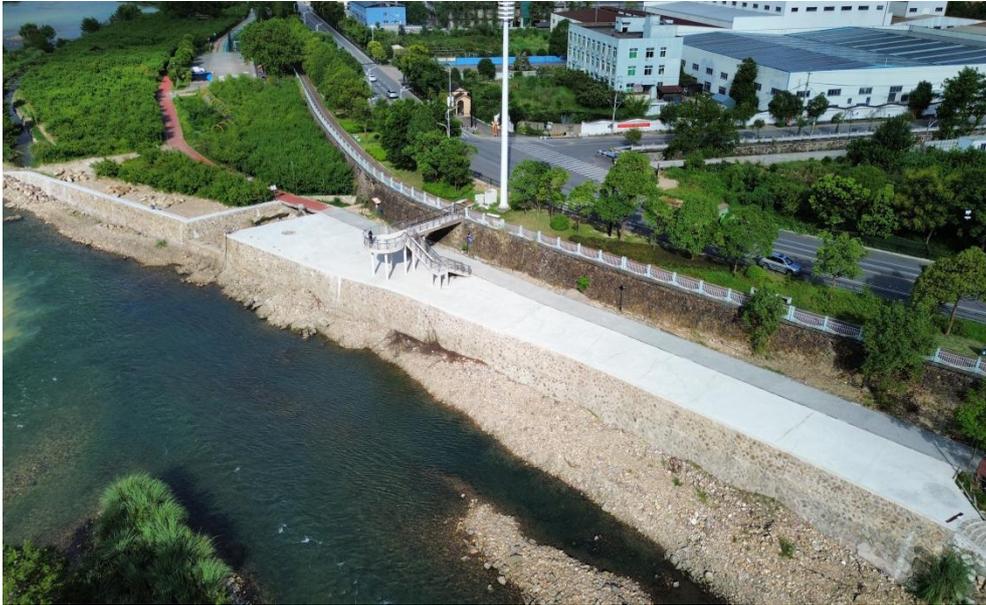
图 2.3.2 新建护岸段航拍图

截至 2025 年 8 月，护岸工程已基本完成，施工时已设置临时围堰，围堰土石方来源为护岸基础开挖土石方。节点 6 滨水栈道连接线正在施工，其它节点仍未进场施工。施工已开挖土石方 3880 万  $m^3$ ，已完成回填量 3880 $m^3$ 。

本工程各节点按序施工，单个节点的扰动面积小，施工周期短；施工时在遇雨日时，施工单位已采用密目网对土石方开挖回填形成裸露边坡进行苫盖，有效缓冲降雨冲刷，抑制表层土壤流失，同时稳固坡面结构，显著降低施工期水土流失风险，符合水土保持要求。现场踏勘时，未见明显水土流失问题。

1) 新建护岸段原状为自然软坎,坎顶高低不平,局部高程较低,由于河道水流长期作用,部分河段驳坎被掏空;

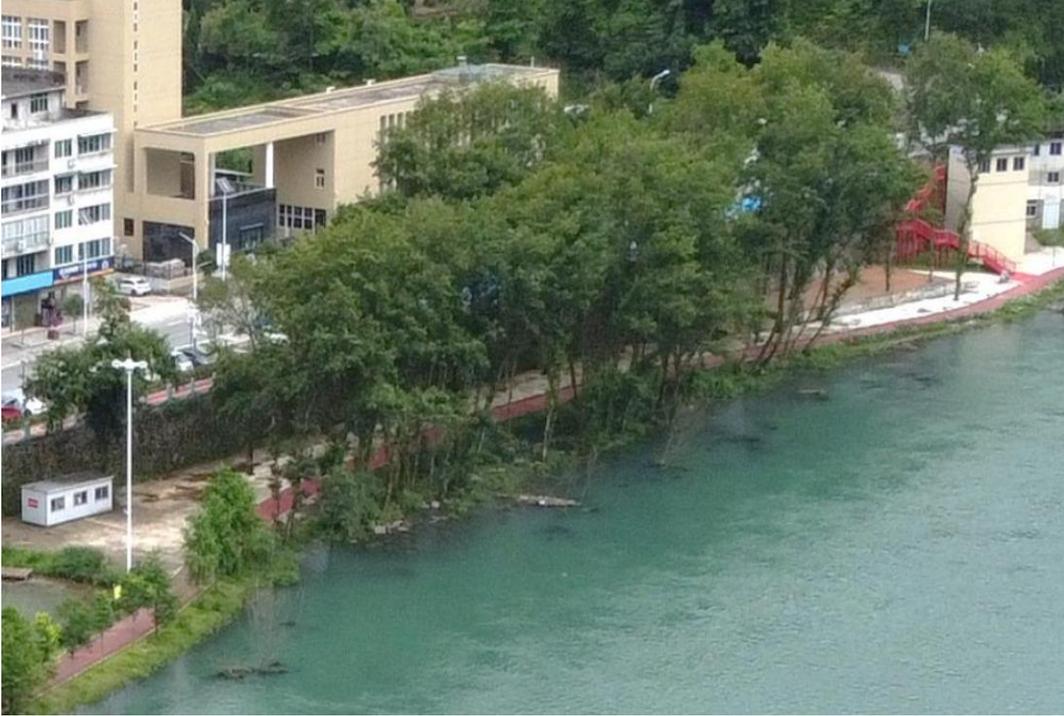
图 2.3.4 节点 1 绿道修复及水岸整治

2) 节点 1: 绿道修复及水岸整治节点,现状已有绿道修建,缺乏维护,植被生长较差,沿河土壤裸露。

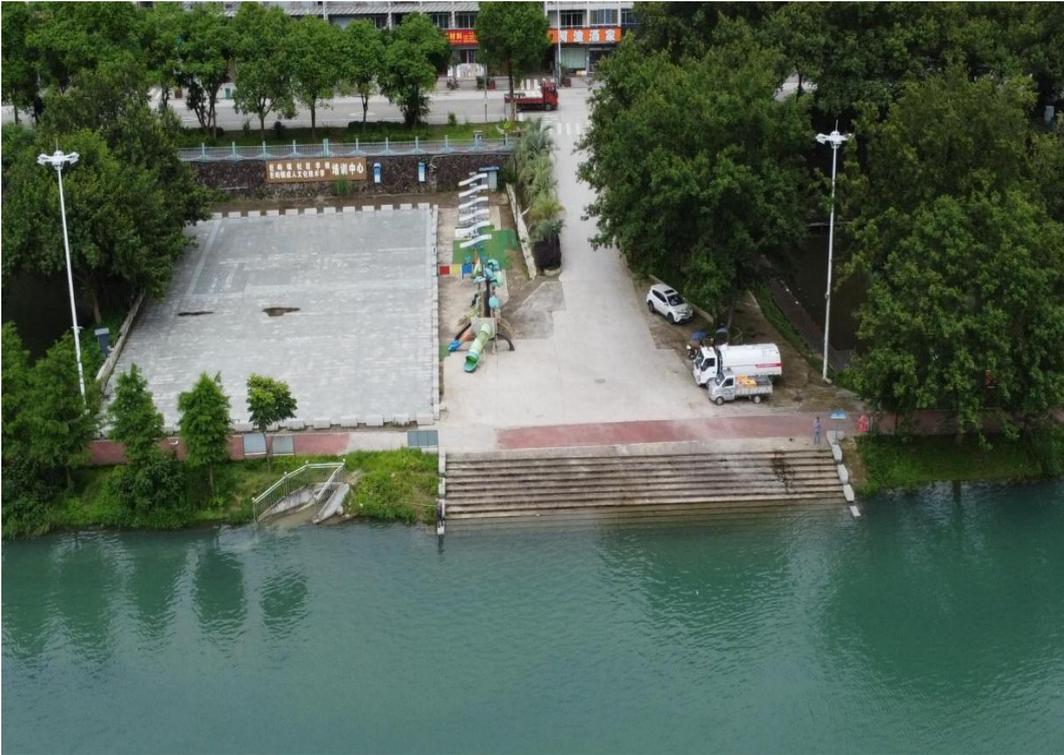
图 2.3.5 节点 2 云江大道节码头亲水节点提升

3) 节点 2: 云江大道节码头亲水节点提升现状水泥裸露,腐化发黑,台阶下有一条涵洞斜穿地下;

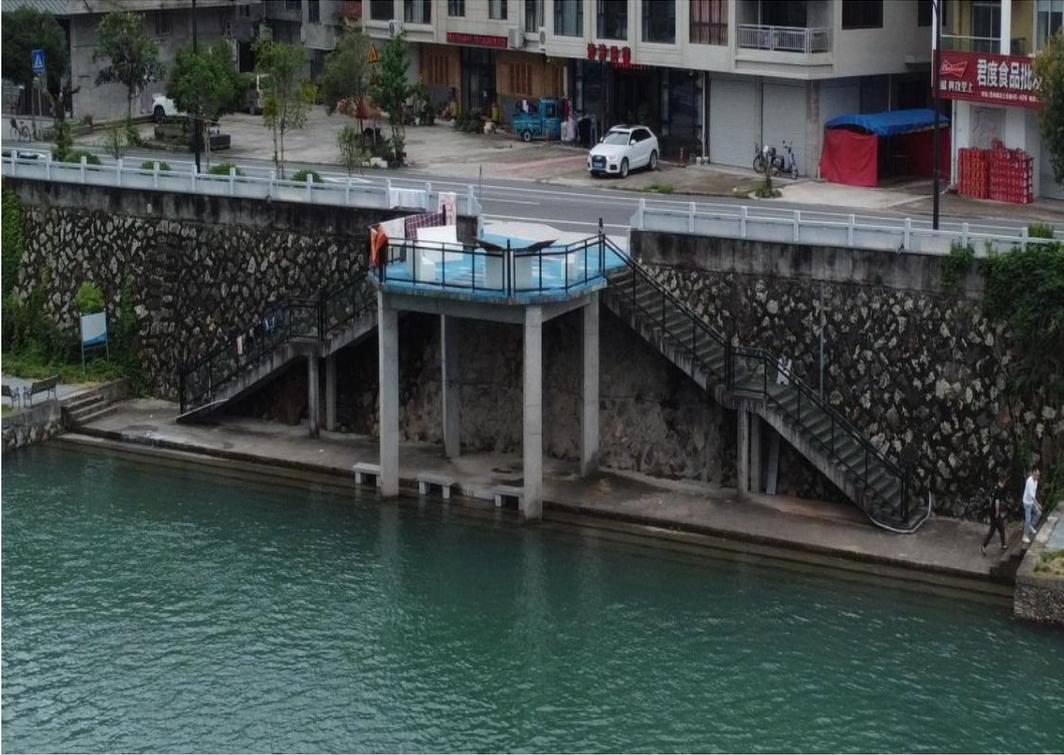
图 2.3.5 节点 3 云江北路码头亲水节点提升

4) 节点 3: 云江北路码头亲水节点提升现状混泥土结构裸露突出,整体架构单调简陋;

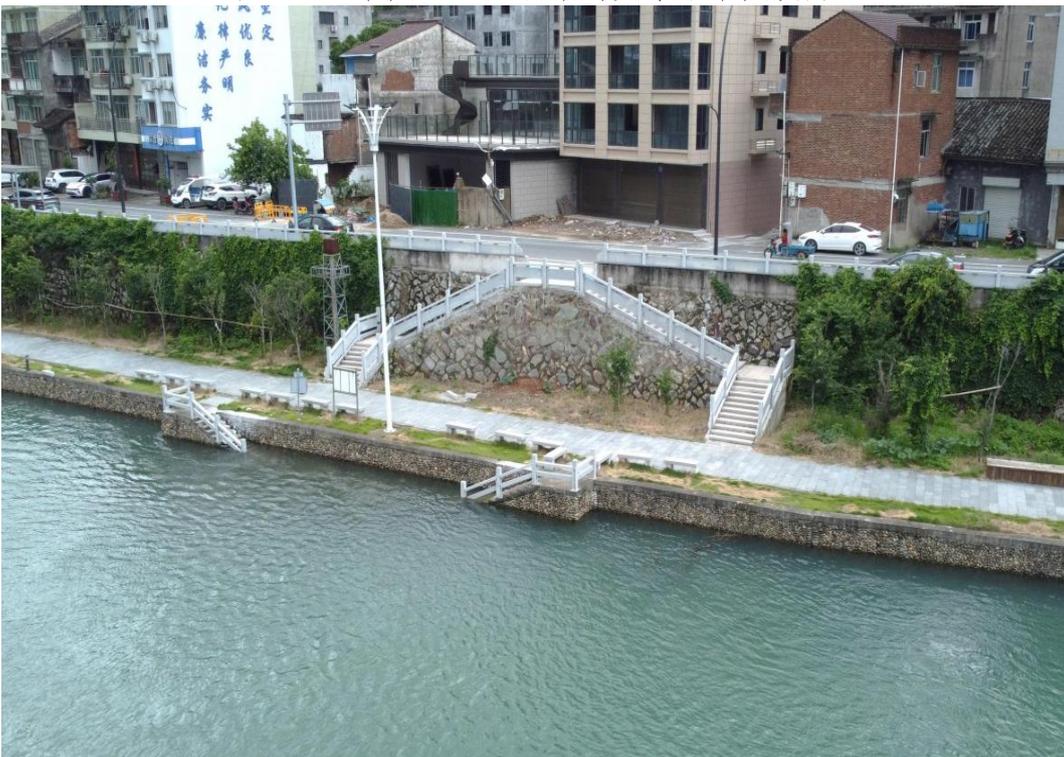
图 2.3.6 节点 4 云江北路老码头亲水节点提升

5) 节点 4: 云江北路老码头亲水节点提升现状码头场地较为狭窄,植被生长状况较差;

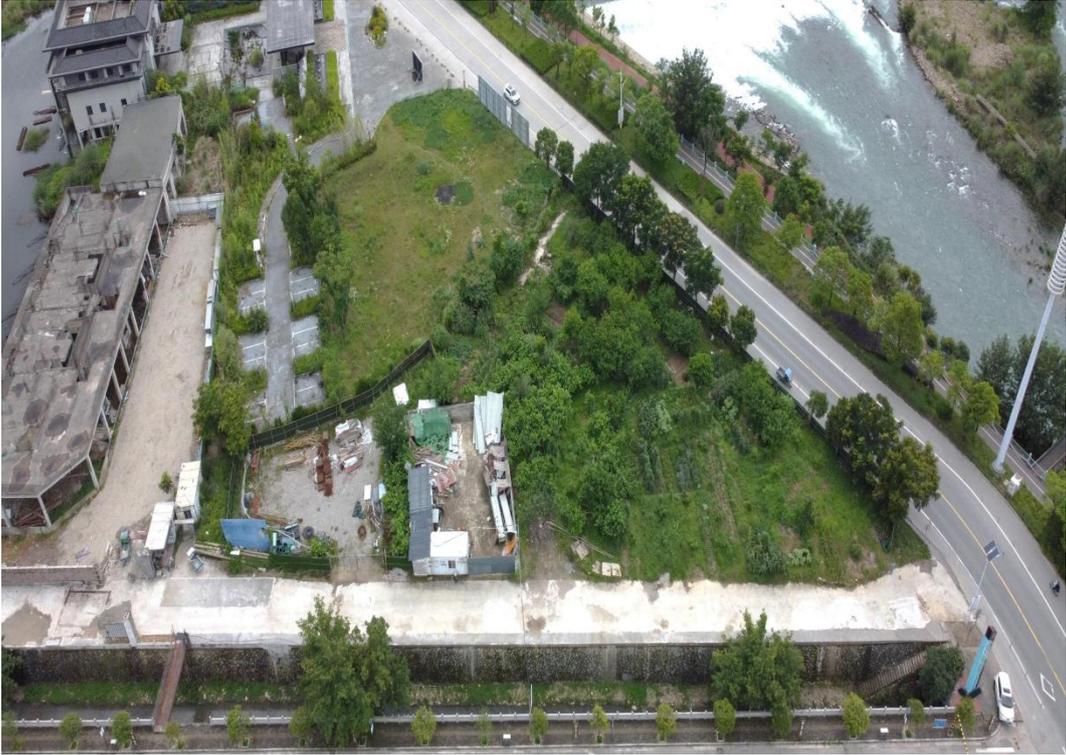
图 2.3.7 节点 5 孔龙村新建亲水节点航拍图

6) 节点 5: 孔龙村新建亲水节点外围驳岸遭冲刷坍塌,河岸破坏较为严重,现场留有一遭冲刷破坏的构筑物;

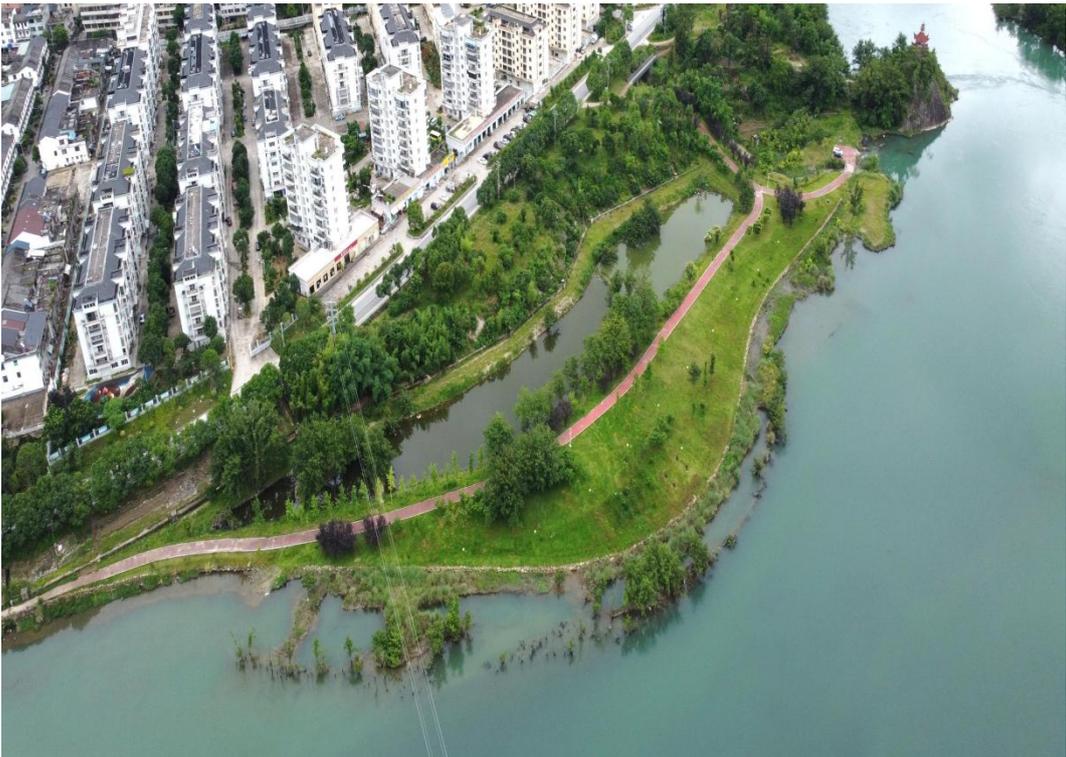
图 2.3.9 节点 7 垂钓基地打造节点航拍图

8) 节点 7: 垂钓基地打造节点内水池原土驳岸不稳定、土岸存在逐步塌落情况;

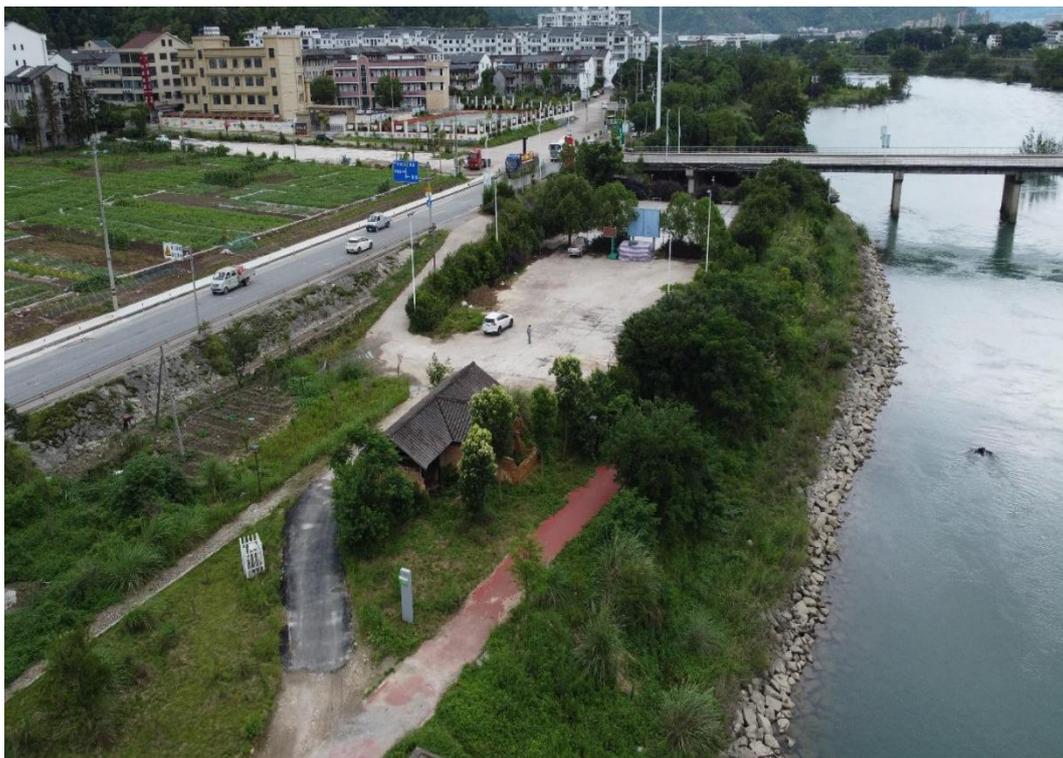
图 2.3.10 节点 8 云江劳动公园滩涂整治航拍图

9) 节点 8 云江劳动公园滩涂整治节点绿道铺装部分损坏,水岸淤泥堵塞;

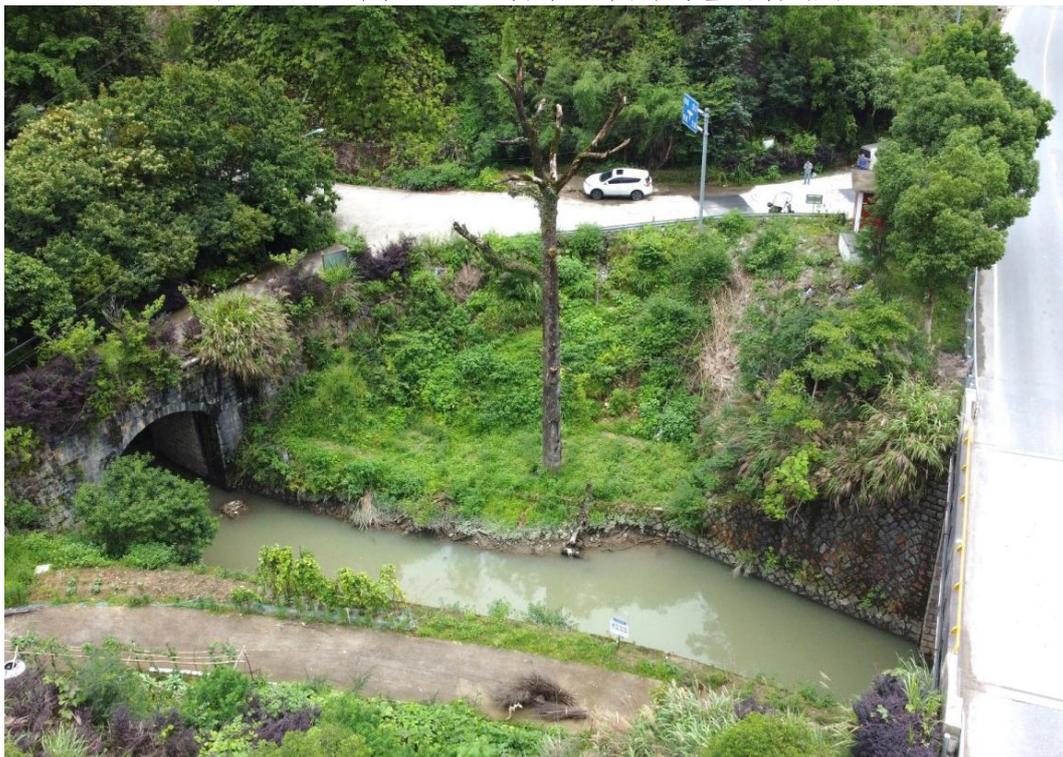
图 2.3.11 节点 9 孔岙坑 - 飞云江交汇口生态修复

10) 节点 9 孔岙坑-飞云江交汇口生态修复节点,沿河土岸不稳定,大香樟等植物由于水位上升已死亡。

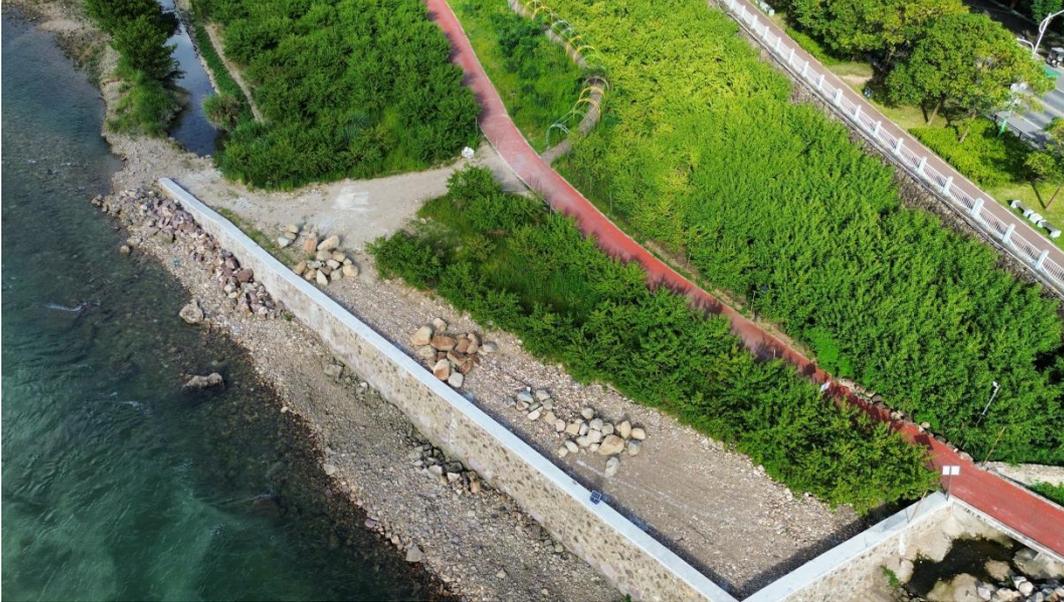
图 2.3.14 护岸施工期临时堆料场位置（已恢复）

在孔龙村新建亲水节点设置一座临时堆料场，用于新建护岸工程施工材料临时堆放，面积 0.002hm<sup>2</sup>。

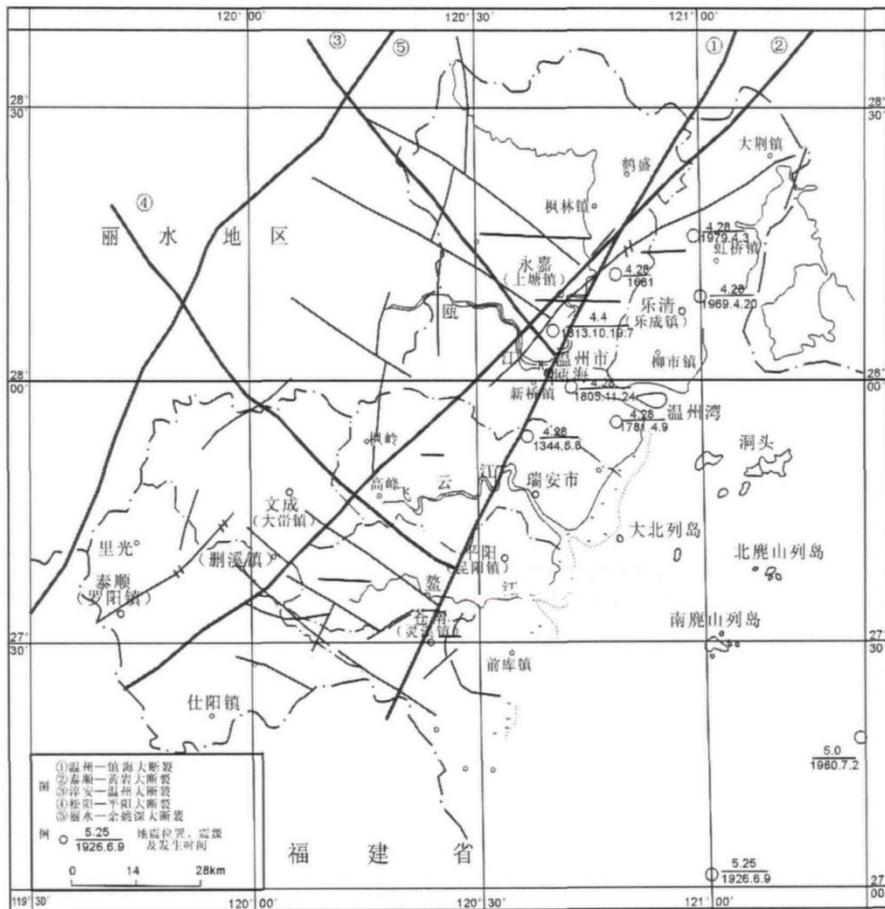
图 3.2.1 地质构造图

项目区所处的构造单元为华南褶皱系----浙南褶皱带，温州---临海拗陷内，地质构造基本特征以断裂构造为主，其中以 NNE 向断裂最为发育，其次为 NW 向断裂，区域内近期有活动的断裂为镇海---温州断裂，但极其微弱，经由场区西北侧通过，走向约 N20E，场地及周边断裂活动微弱，区域构造稳定。

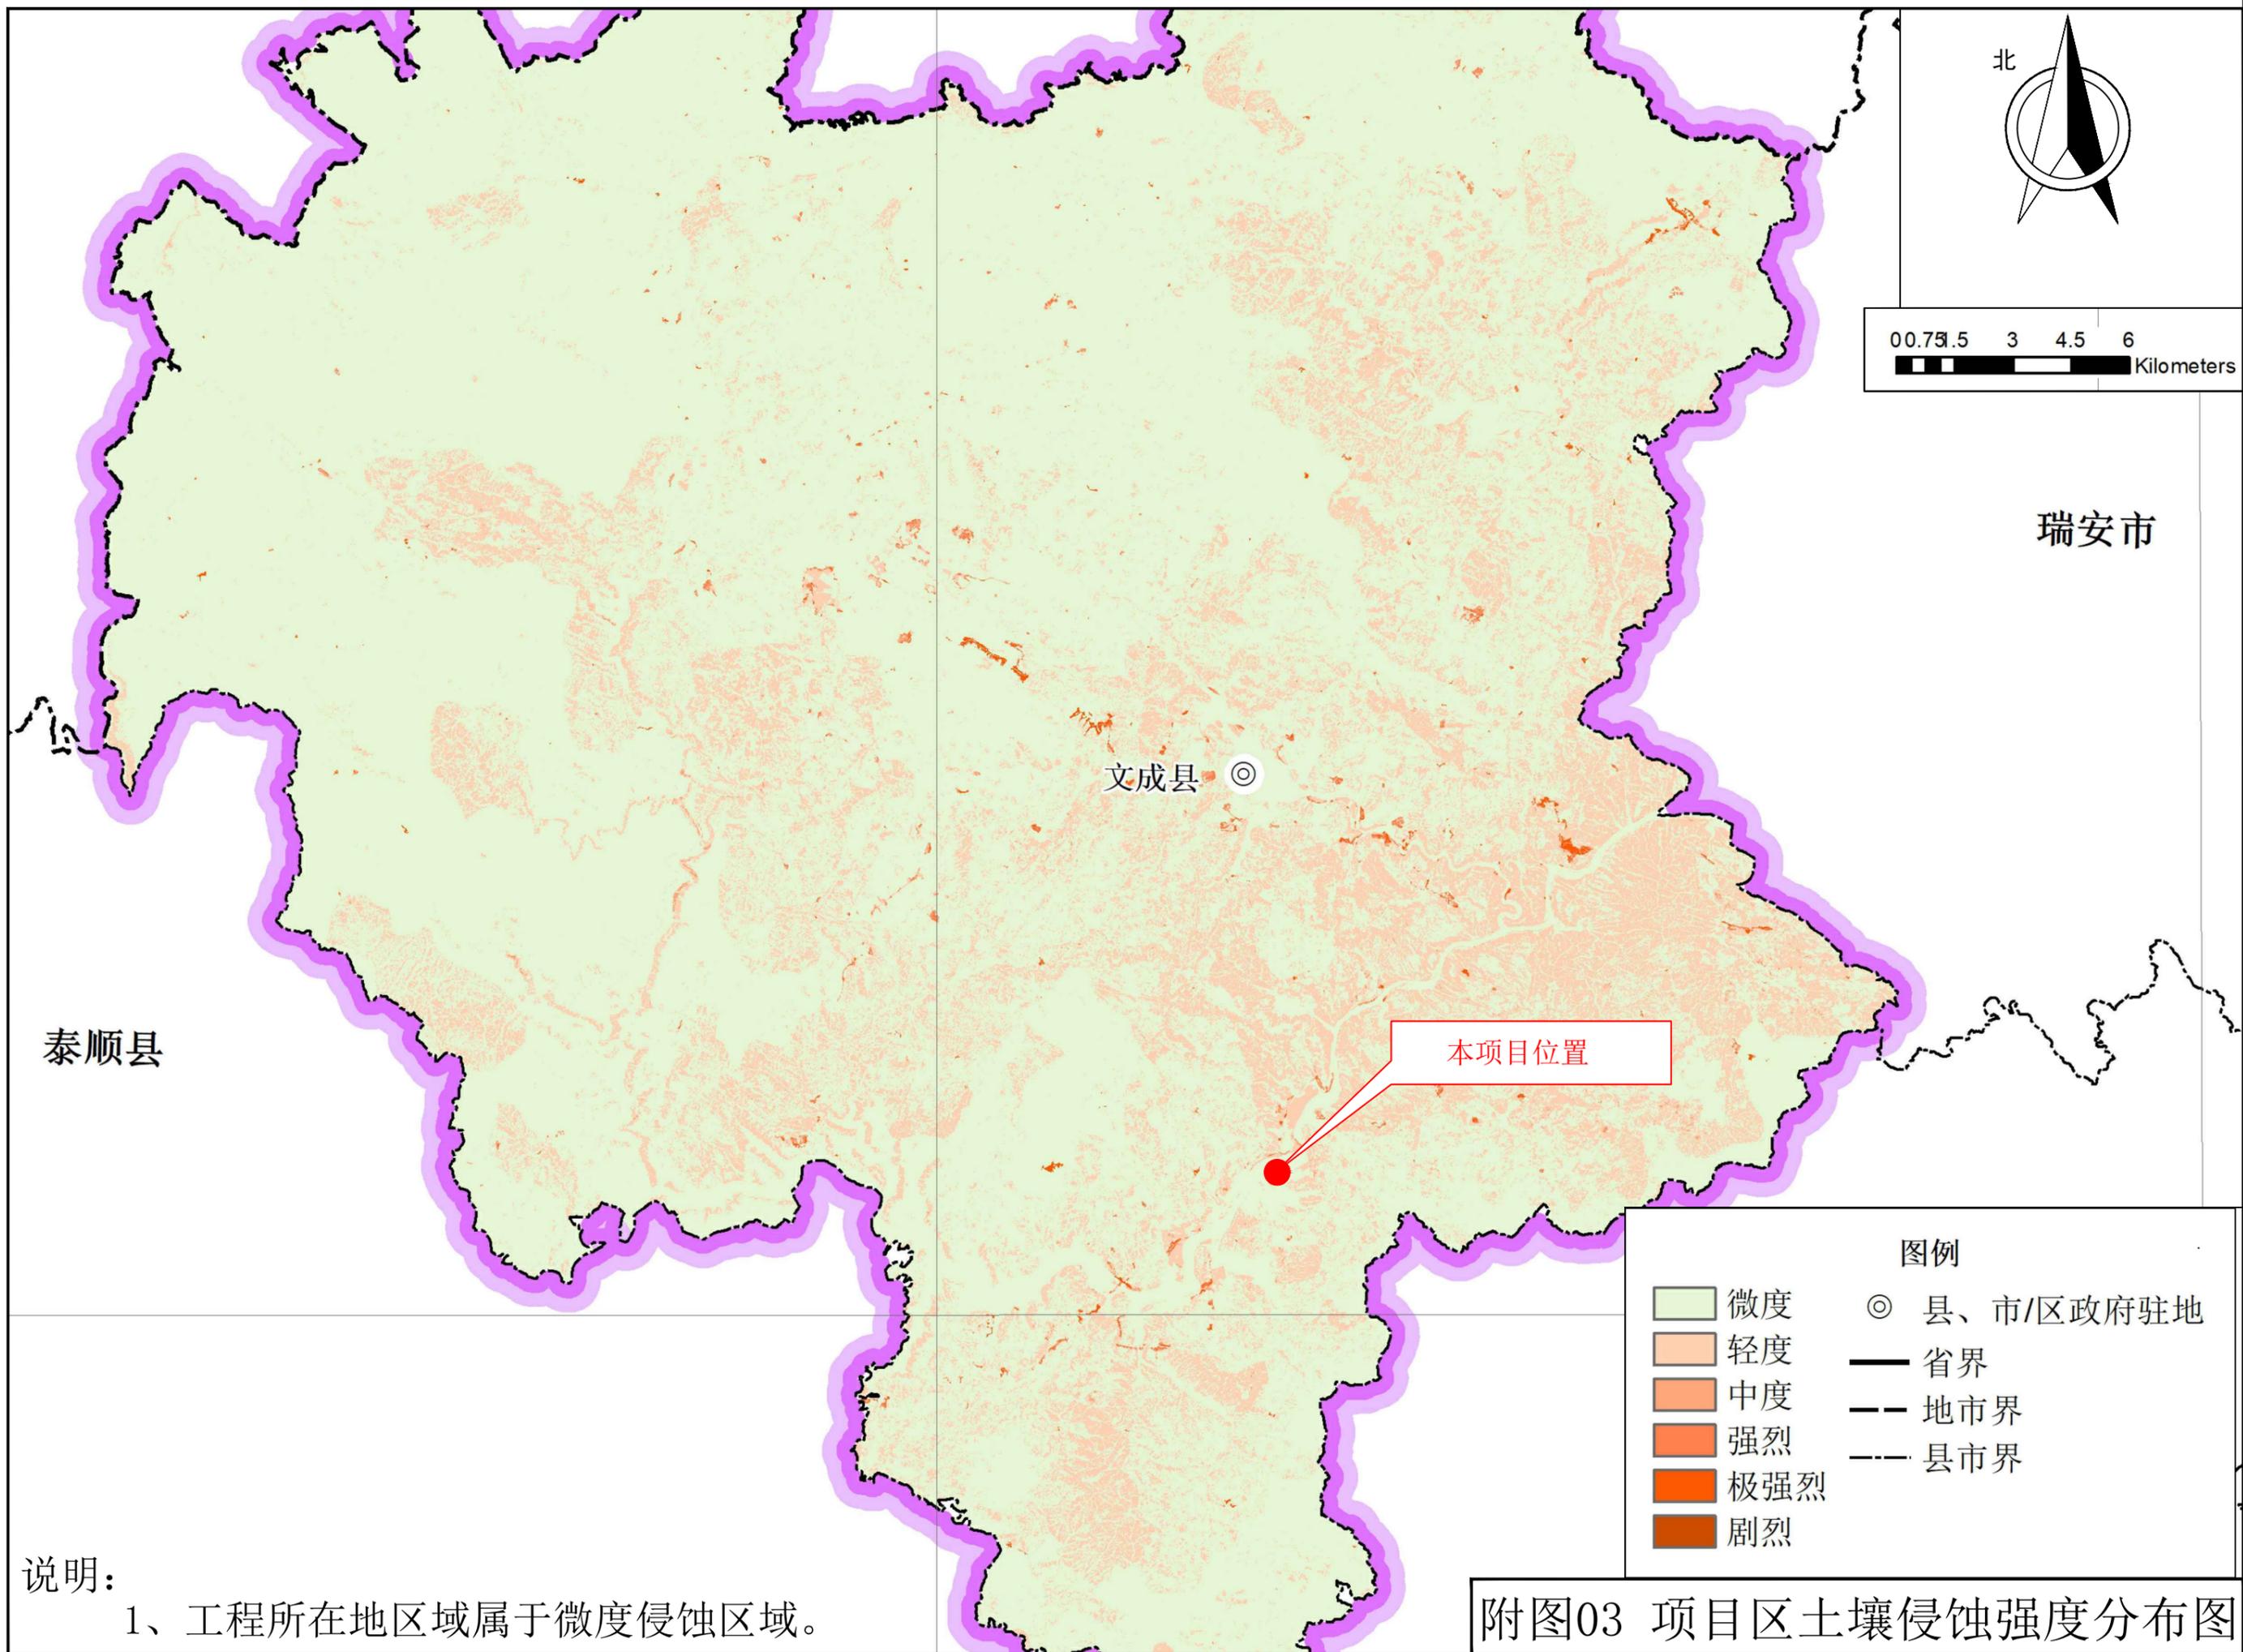
附图03 项目区土壤侵蚀强度分布图

1、工程所在区域属于微度侵蚀区域。
