文成县新56省道接南田公路工程

# 水土保持设施验收报告

建 设 单 位：文成县新 56 省道接南田公路工程建设指挥部  
技术服务机构：中国电建集团华东勘测设计研究院有限公司

二〇一九年八月

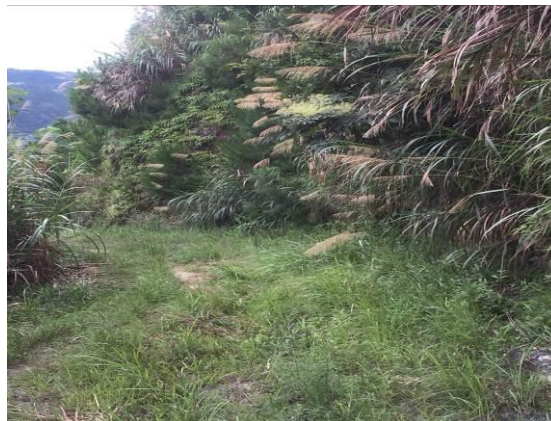
插图 18 2 标施工便道迹地恢复

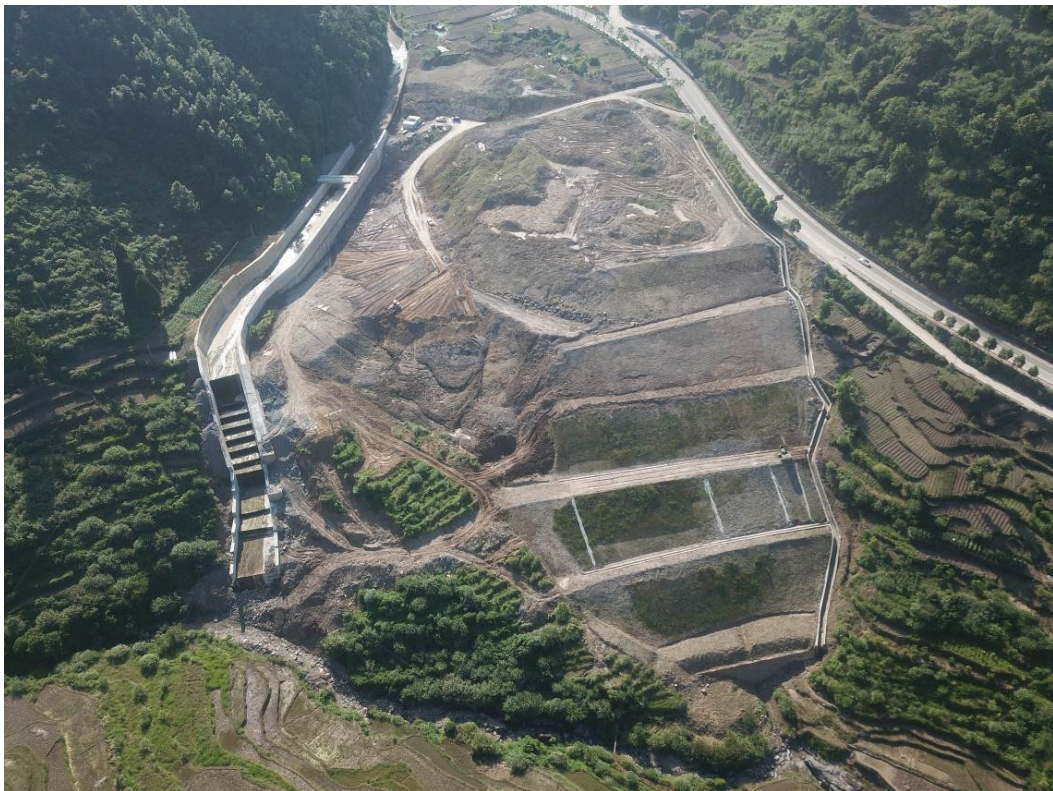
图 1 林坑弃渣场现状

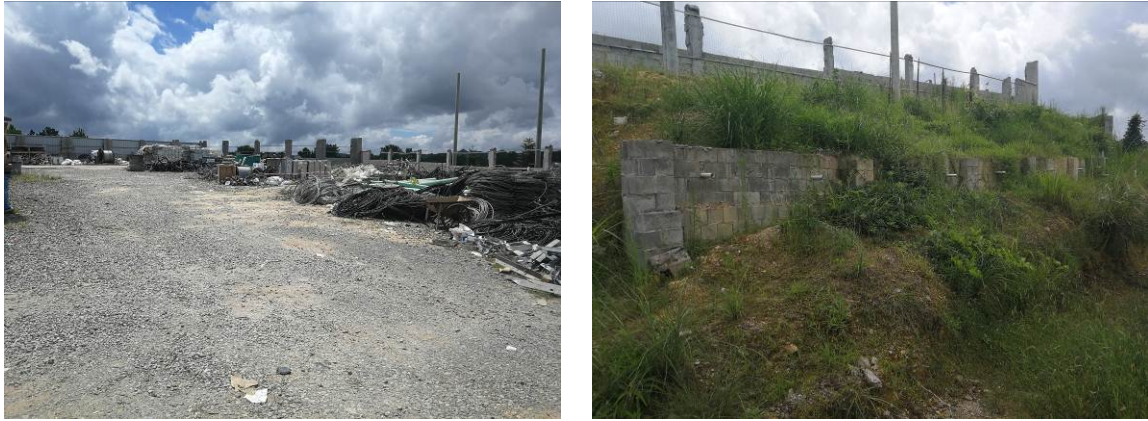
② 马垄底弃渣场，位于主线 K22+700 右侧，属于凹地回填型弃渣场，占地面积约 0.78hm<sup>2</sup>，已堆渣量约 12.40 万 m<sup>3</sup>，堆渣高度约 18m，使用结束后，该场地已实施场地平整，临时用地使用到期后，地方已重新将该场地外租，目前作为南田百丈漈二延施工场地。

图3 马垄底弃渣场现状

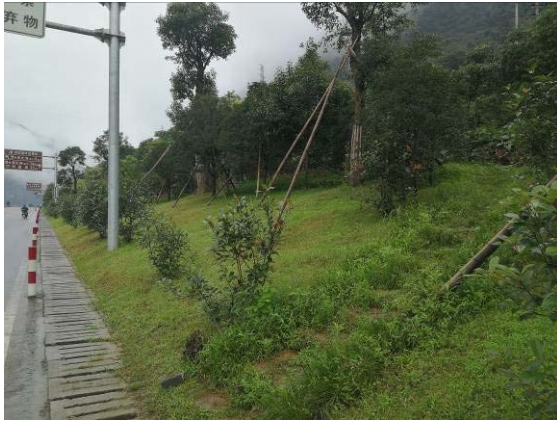
图 1 路基起点段排水边沟及绿化

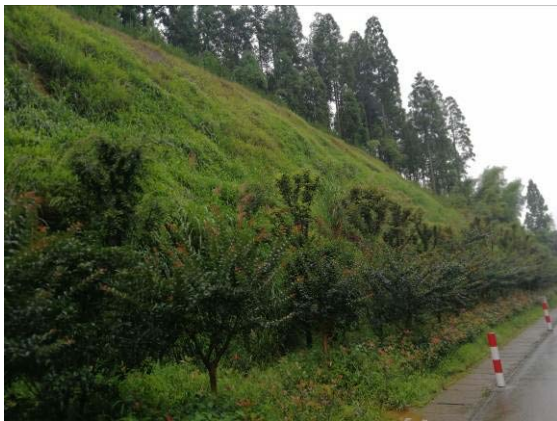
图 5 二源连接线起点段边坡绿化及排水

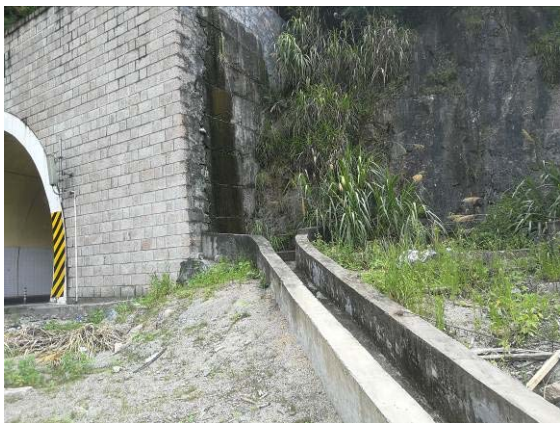
图 7 十八尖隧道出口截水沟

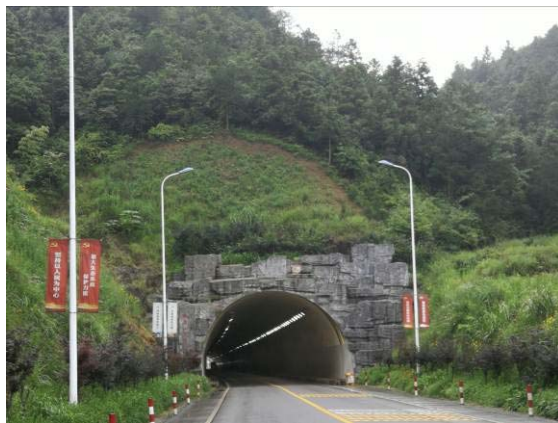
图 8 岭后隧道出口边坡绿化

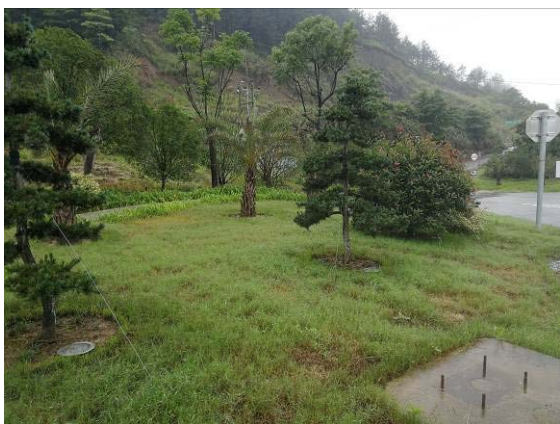
图 9 K4+600 施工场地迹地恢复

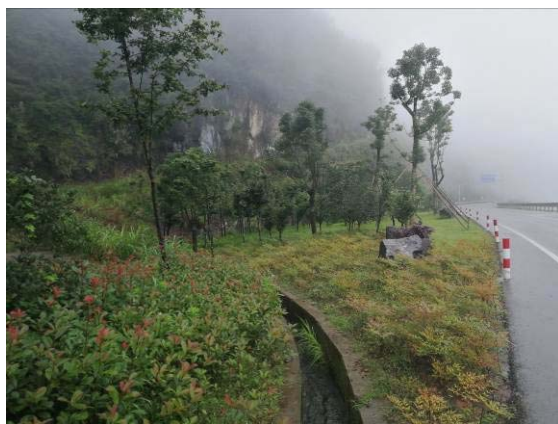
图 10 K6+350 施工场地迹地恢复

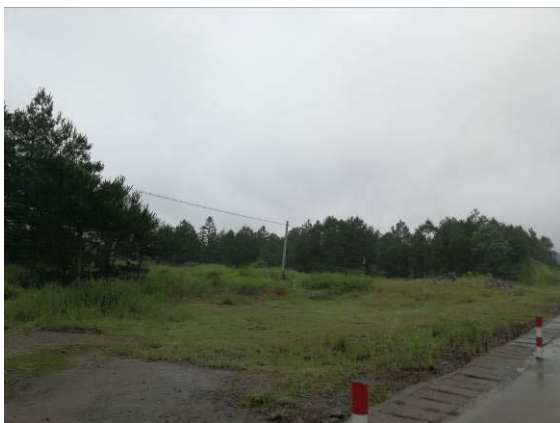
图 11 K20+850 施工场地迹地恢复

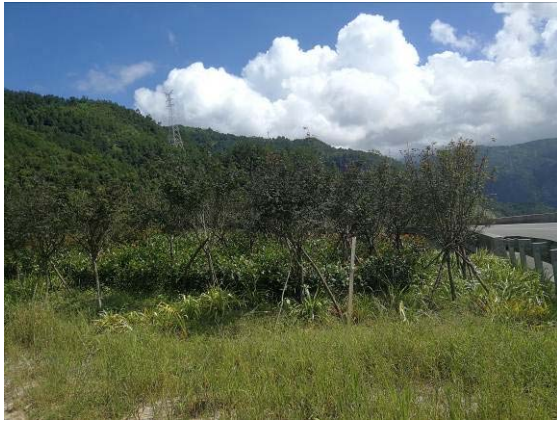
图 13 1 标施工便道迹地恢复

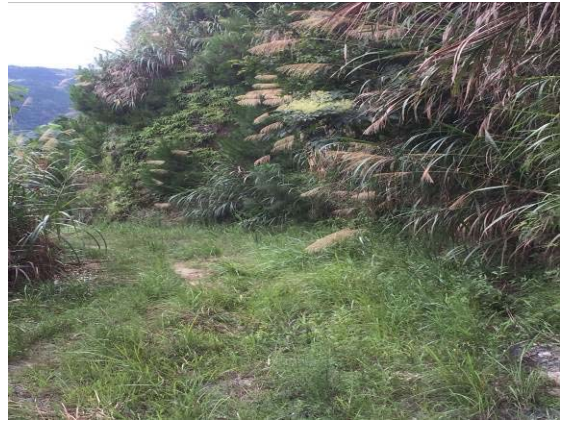
图 14 2 标施工便道迹地恢复
