文成县新56省道接南田公路工程

# 水土保持设施验收报告

建 设 单 位：文成县新 56 省道接南田公路工程建设指挥部  
技术服务机构：中国电建集团华东勘测设计研究院有限公司

二〇一九年八月

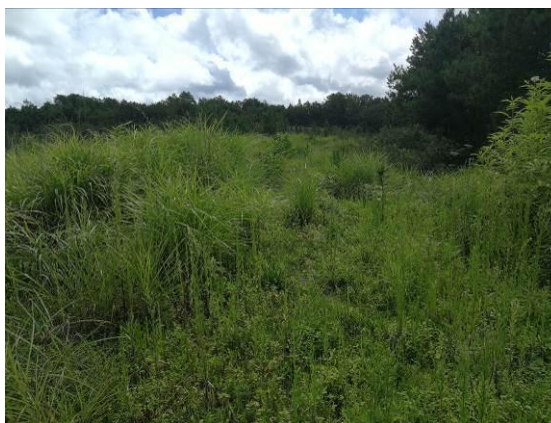
插图 19 张坵坦弃渣场拦挡及迹地恢复

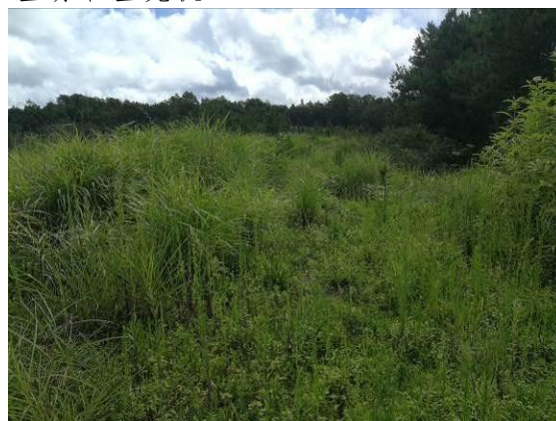
图 6-3 张坳坦弃渣场现状

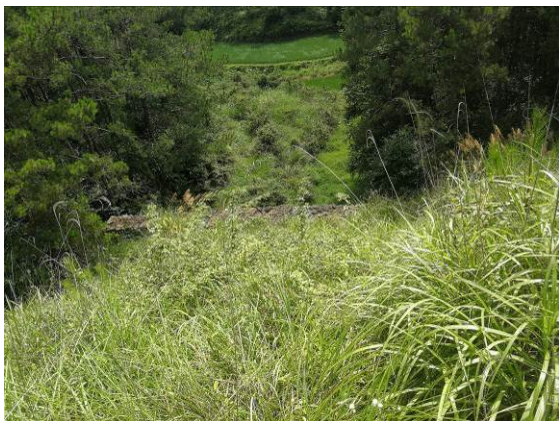
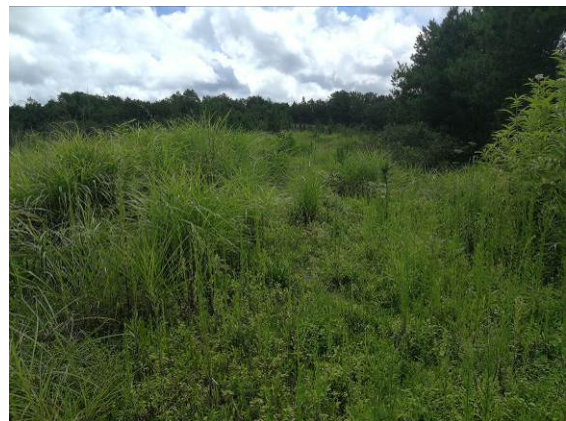
① 张坳坦弃渣场，位于主线 K21+600 右侧，属于沟道型弃渣场，占地面积约 0.60hm<sup>2</sup>，已堆渣量约 8.97 万 m<sup>3</sup>，堆渣高度约 17m，目前已实施迹地恢复。

图 2 张坳坦弃渣场拦挡及迹地恢复

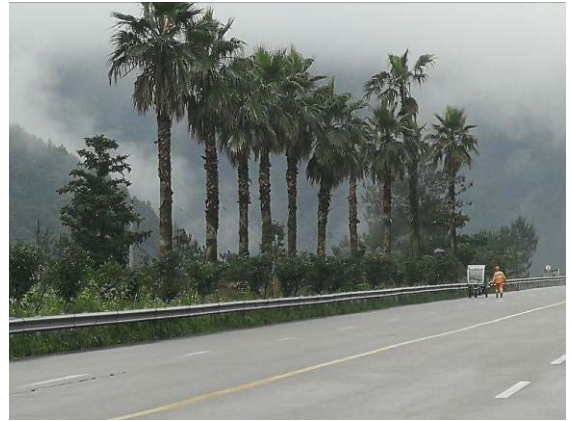
图 2 路基起点段中分带绿化

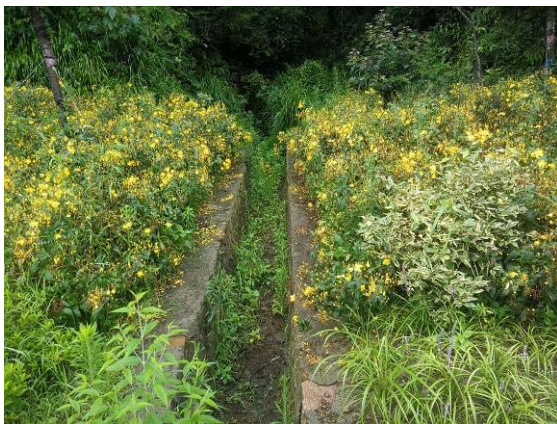
图 3 K1+500 附近路基截水沟及边坡绿化

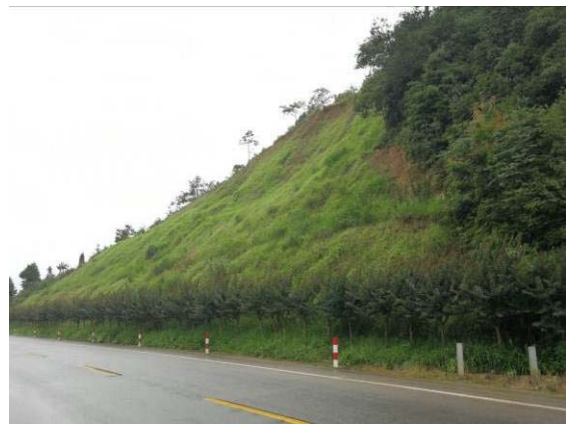
插 4 K20+000 客土喷播绿化

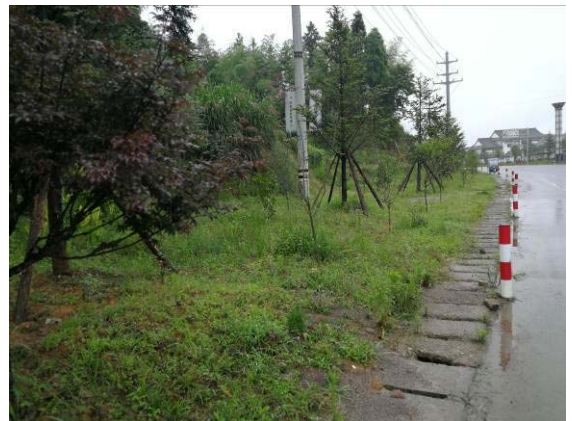
图 6 二源连接线终点段绿化及排水

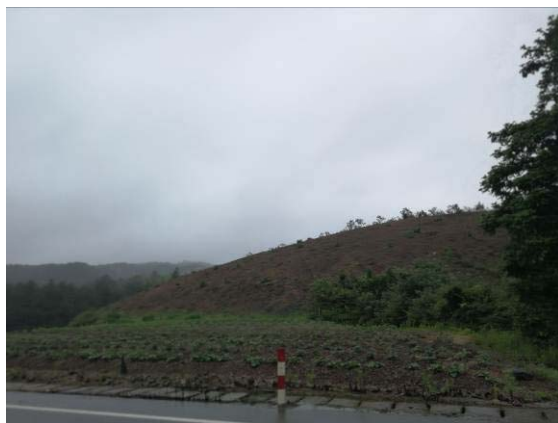
图 12 中转料场迹地恢复

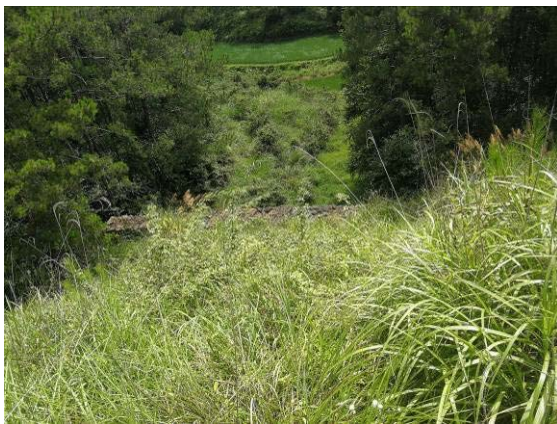
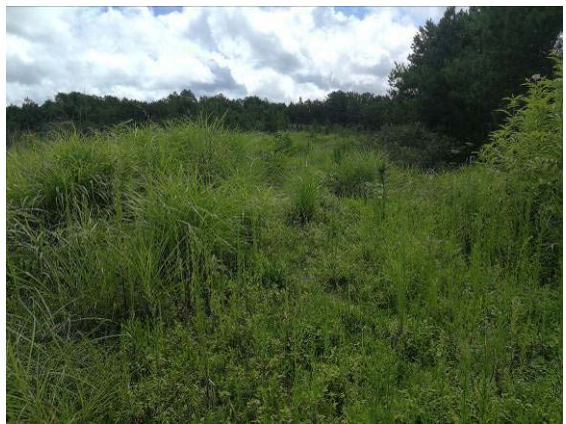
图 15 张坳坦弃渣场拦挡及迹地恢复
